Technologien bei der Reparatur von Fahrzeugen in Aluminiumintegralbauweise

Dipl.Ing. Gert Kammerhofer

1. Beispiel: Reparatur einer Straßenbahn nach einem Unfall

2. Beispiel: Reparatur des ET 420 (Materialschaden)

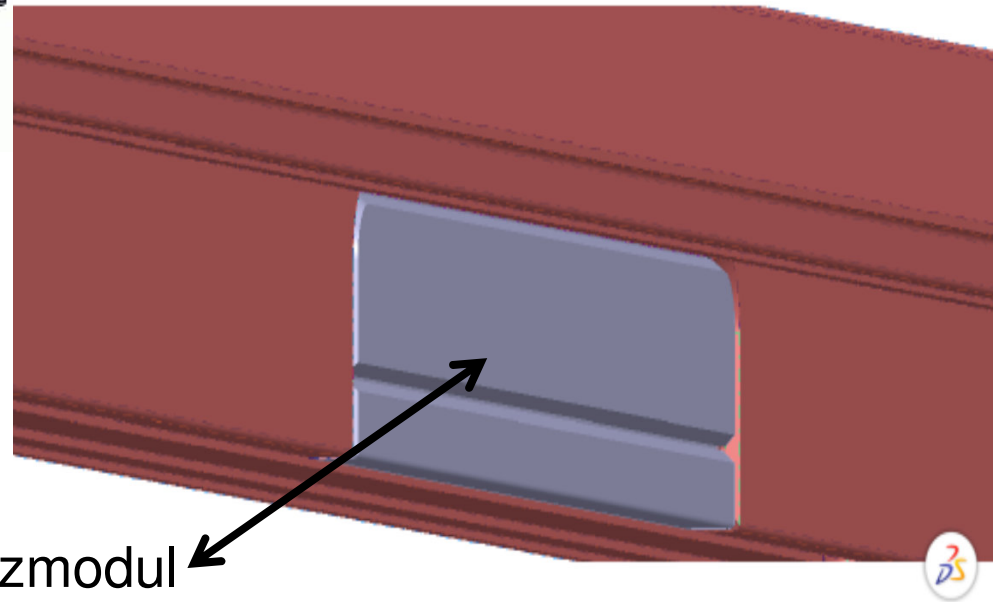
Eingesetztes Ersatzmodul
Bei einem Brandschaden

- Ersetzen des geschädigten Langträgers durch einen Modul
- Die inneren Stege der Originalstruktur werden mit den inneren Stegen des Moduls voll verbunden
- Schweißnähte werden eingeebnet , um Hochspannungskabel einführen zu können
- Schweißverbindungen in der neutralen Faser

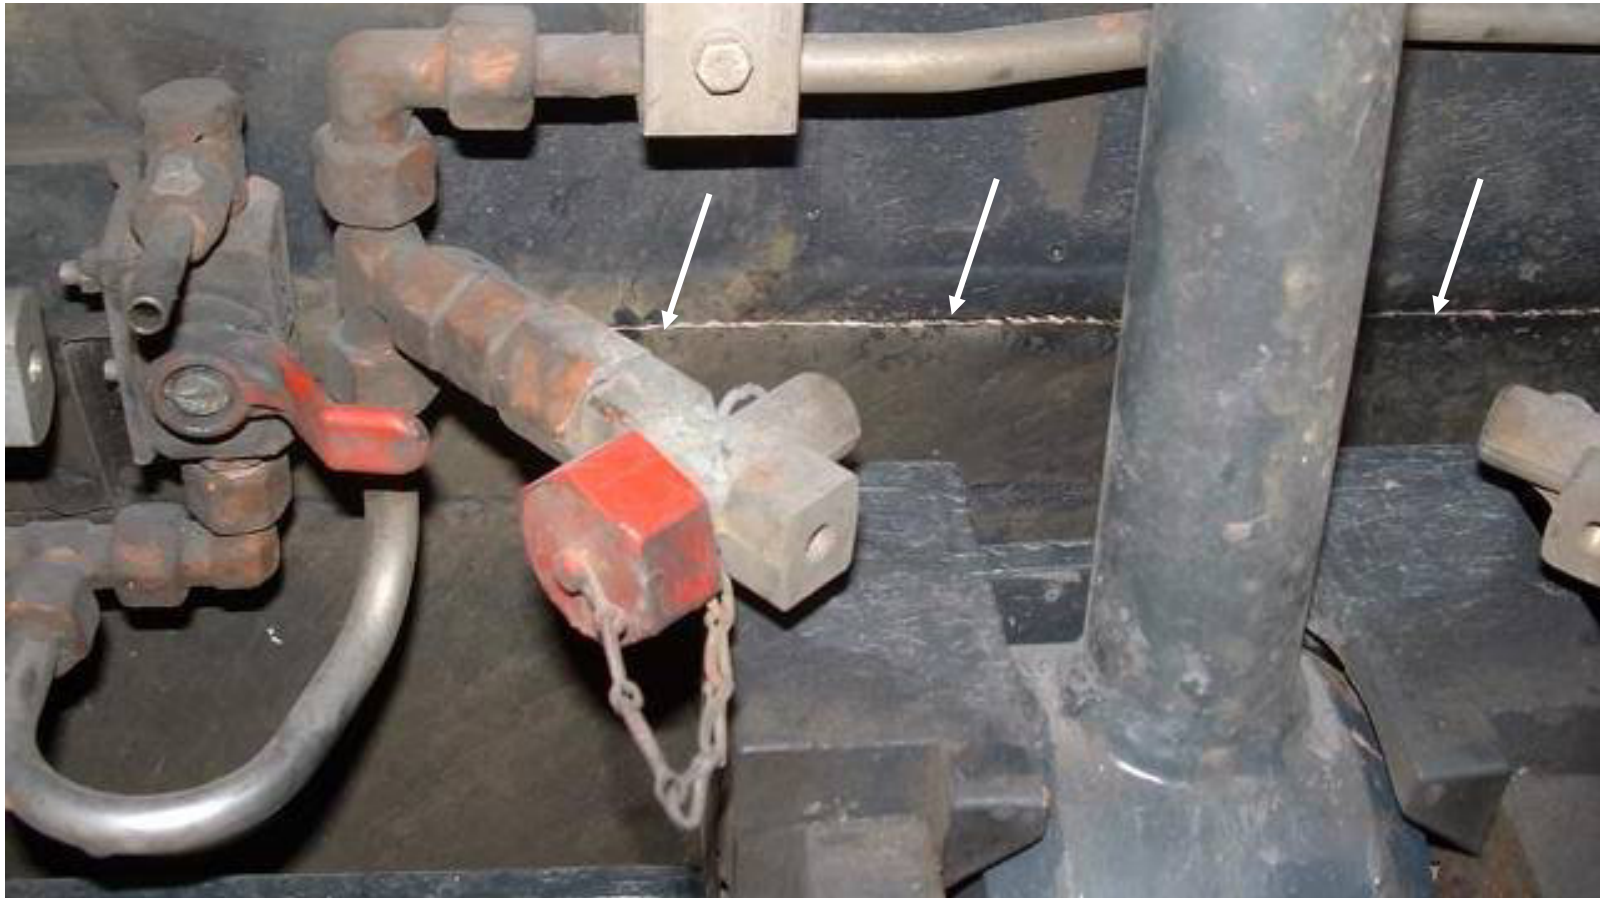
**Riss in der Schweißnaht: entdeckt nach einem Unfall;
Länge des Risses 2/3 der Schweißnahtlänge**

- Geschädigter Bereich wurde vollständig herausgetrennt und durch das Modul ersetzt.
- Das Fahrzeug konnte nicht in eine spannungsfreie Lage gebracht werden. Aus diesem Grunde wurde eine Vorrichtung entwickelt, um einen lokalen spannungsarmen Bereich herzustellen
- Herausschneiden des Bereiches mit dem Unfallschaden und Ersetzen diesen Bereiches durch den entwickelten Modul

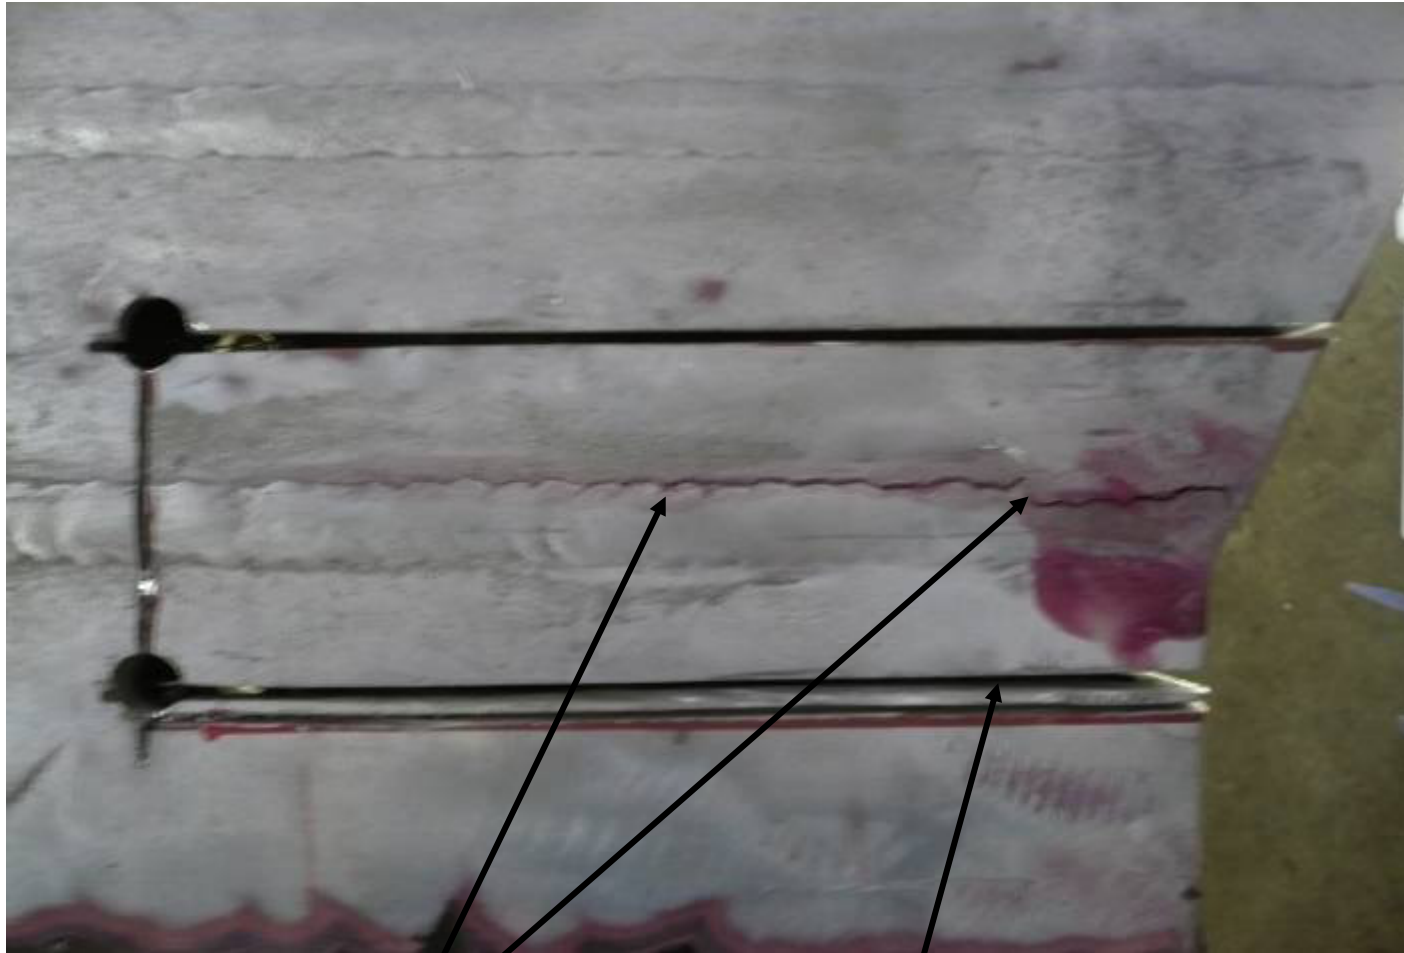
Riss mit der Trennschnittführung

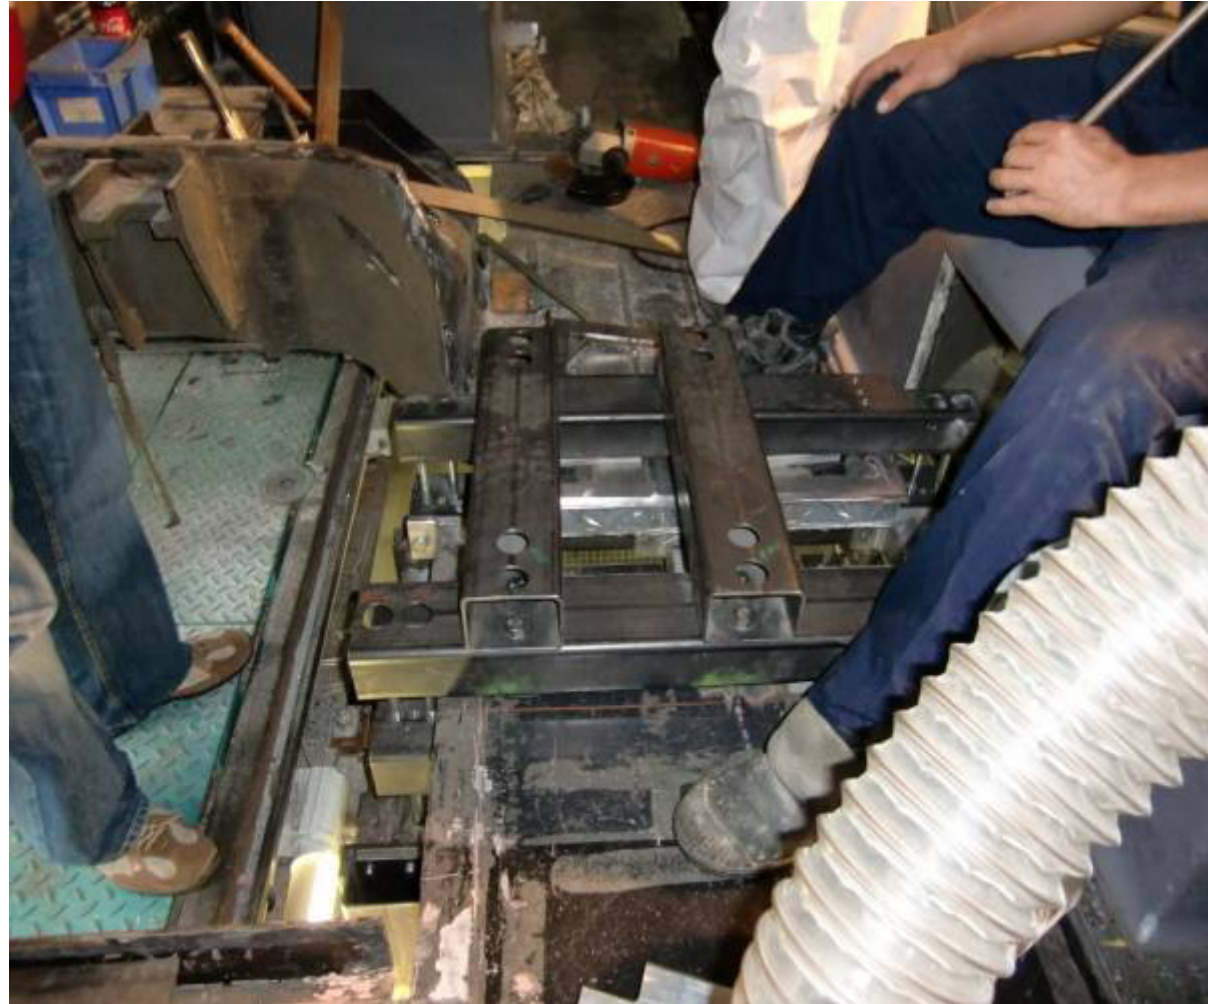
Das Teil mit Fertigungsfehler ist herausgetrennt

- Ein präziser Trennschnitt ist für das Schweißen unbedingt erforderlich
- Nach dem Herausschneiden der Komponente mit dem Unfallschaden ist eine gute Schweißnahtvorbereitung am Fahrzeug notwendig

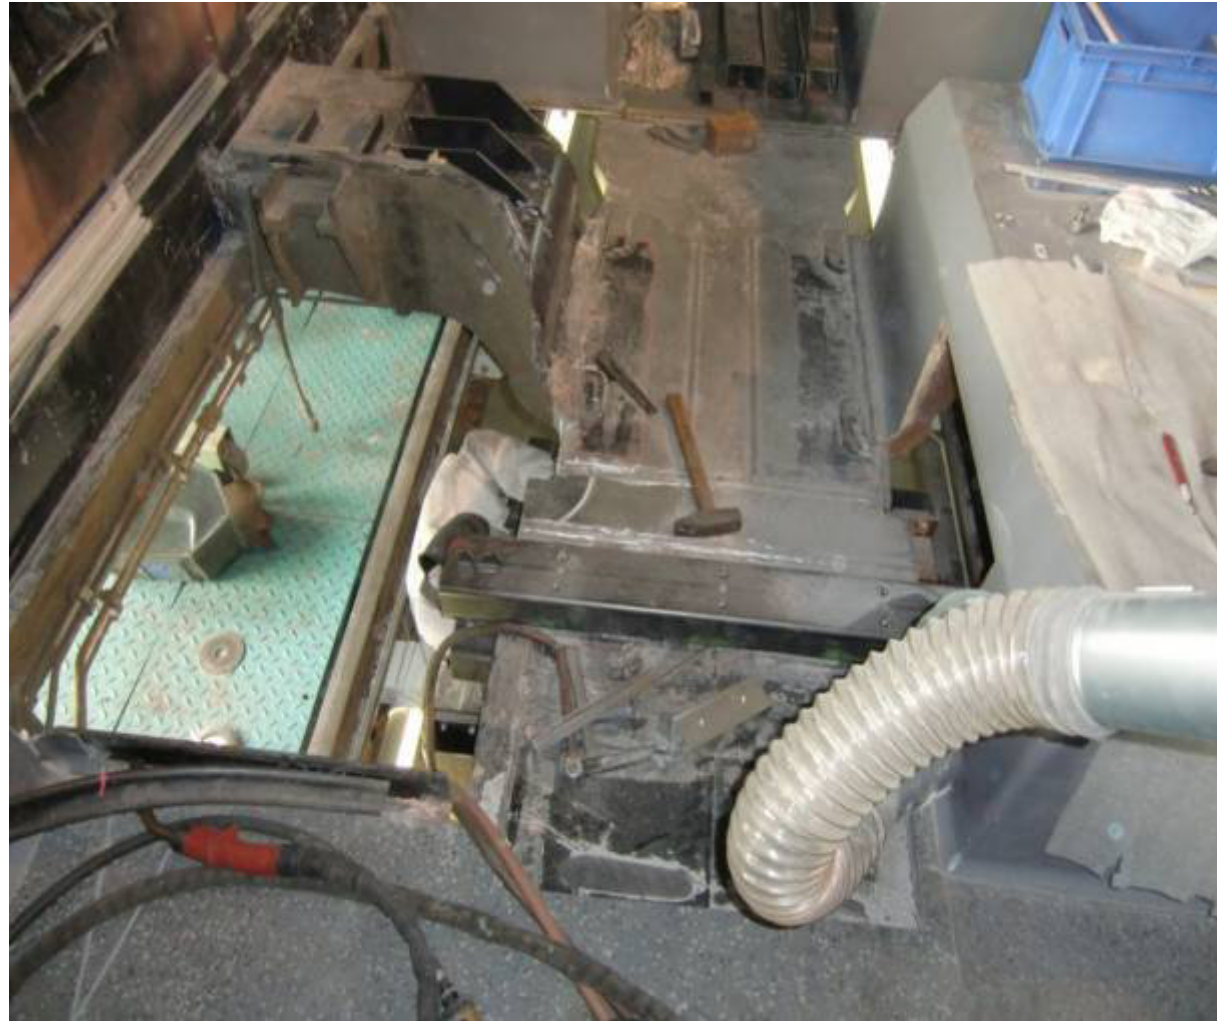
Schweißnahtkontrolle

Die Arbeit ist vollbracht

- Nach dem Schweißen muss der Schweißfachingenieur die Naht auf Haarrisse und Oberflächenlunker kontrollieren.
- Nach diesem Check ist die Arbeit der Reparatur beendet und das Fahrzeug kann wieder aufgerüstet werden

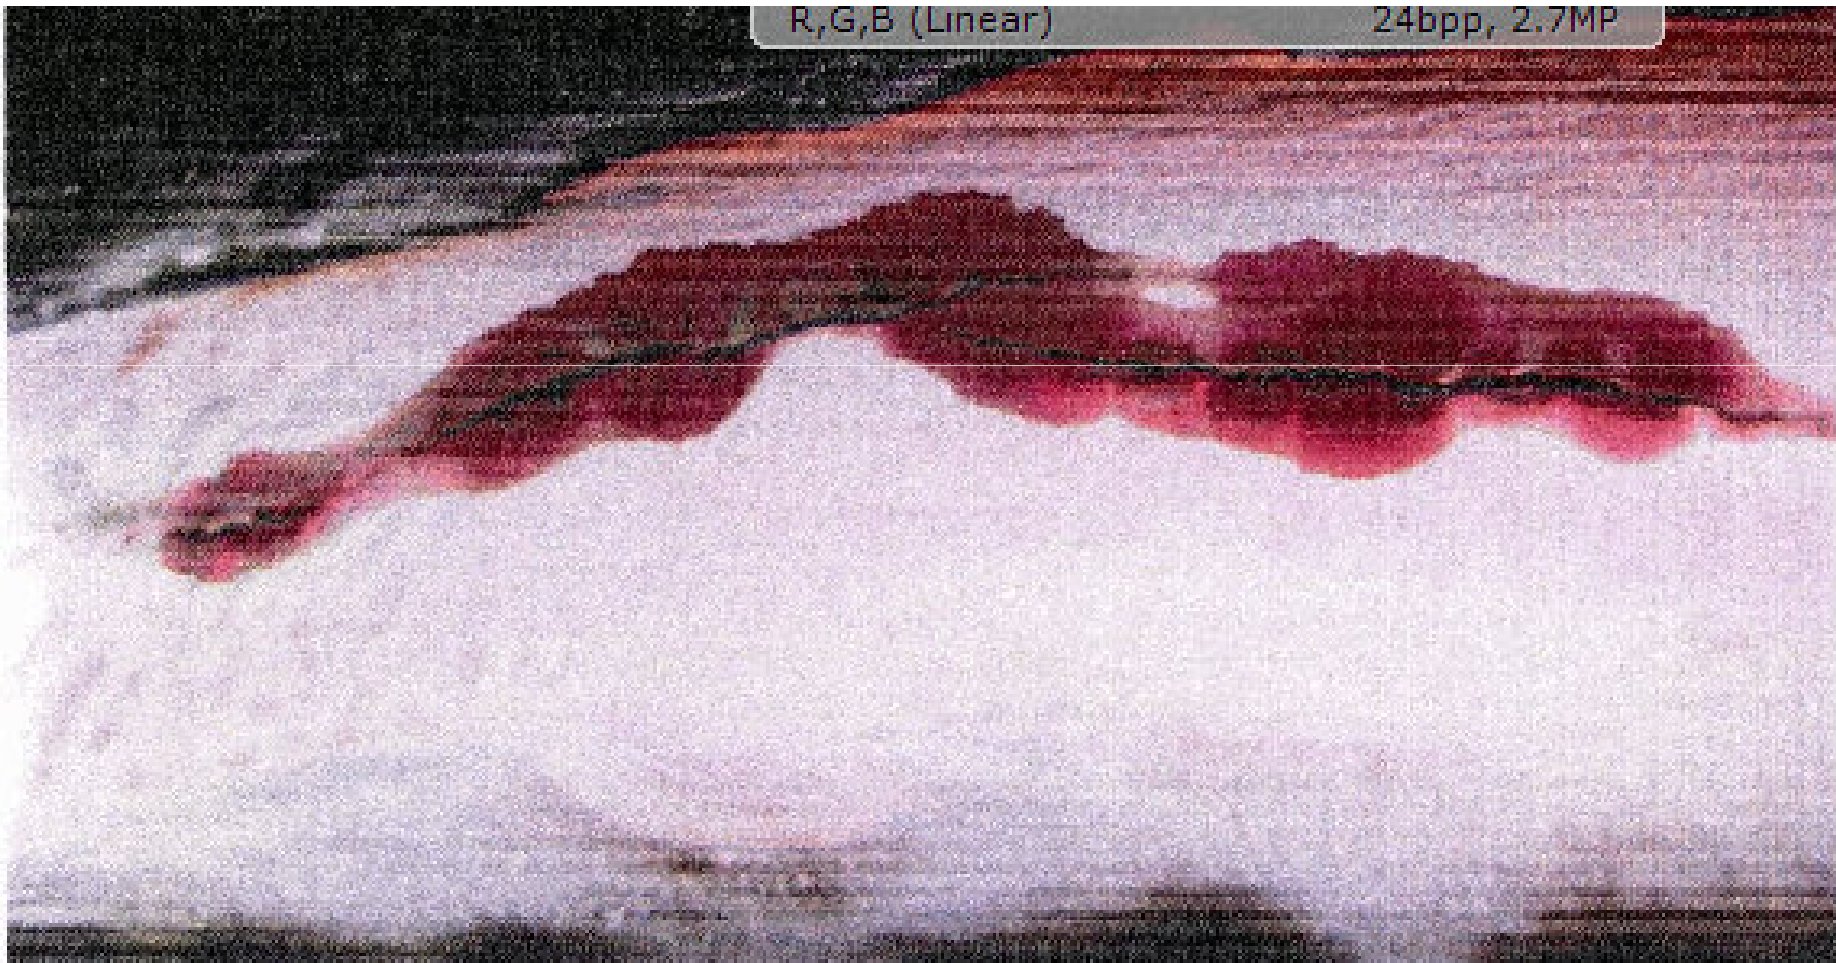
Rißbildung durch grobkörniges Material(Pressfehler)
