Rad-Schiene-Kontakt über Kopf

Eine verschleißoptimierte Lösung für Wuppertal

Christian Kindinger, Thomas Kolbe, Katrin Mädler | 48. Tagung Moderne Schienenfahrzeuge | Graz 19.09.2023

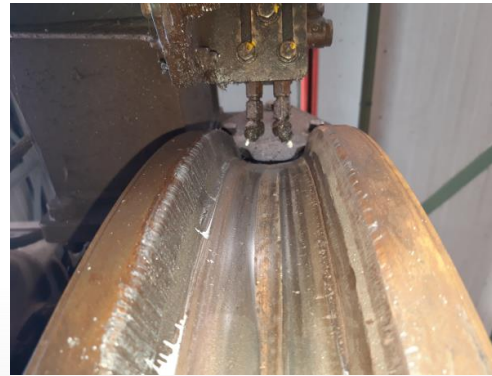
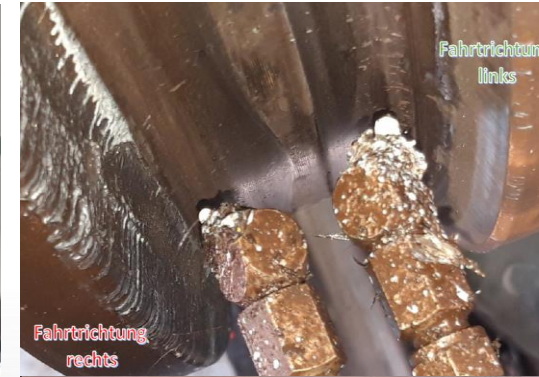
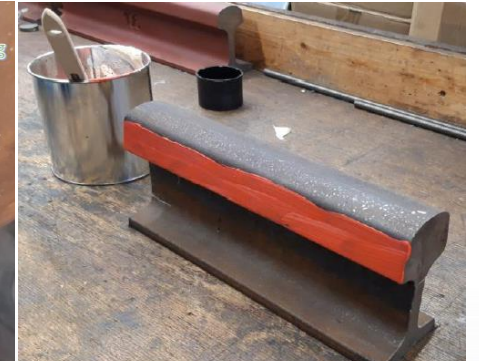
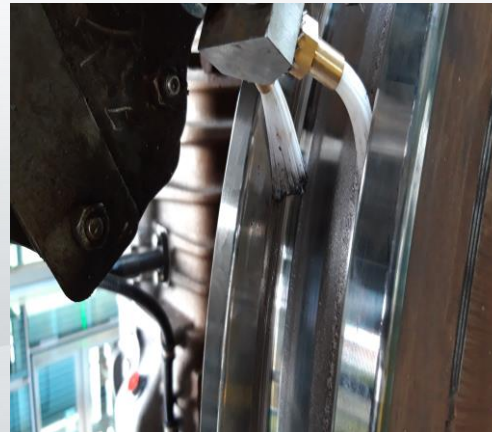
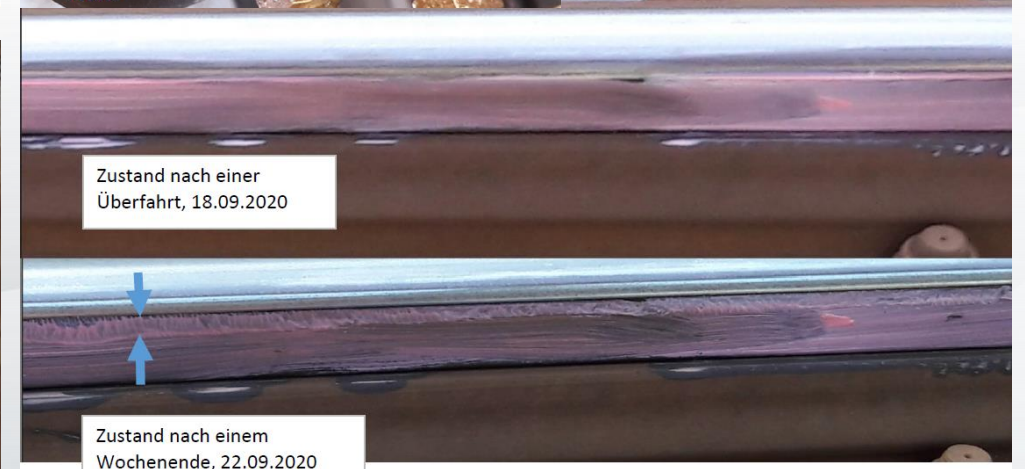
- **Analyse der Schmierung**
 - Ansteuerung der Schmieranlage (**wann**) und des Schmier-auftrags (**wo**) unwirksam
 - Abschleudern des Schmier-mittels
- Ausgewählte Beobachtungen und Handschmierungen an der Strecke (farblich abgesetzt)
- Test einer **Pinsellösung** für gezielten Schmierauftrag
- Optimierung und kontinuierliche Kontrolle der Düseneinstellung sowie regelmäßige Funktionsprüfung erforderlich

**Optimierung und Kontrolle des Schmiersystems erforderlich**

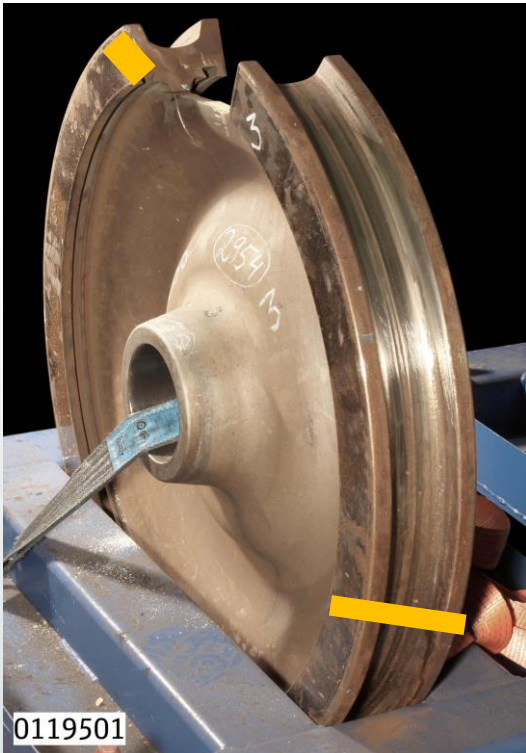
Makroschliff 1

- **GTW72**
 - Bereifte Räder, normalisiert
- **GTW2014**
 - Vollräder, radkranzvergütet
 - Einseitig erhebliche Anteile an **Bainit**
 - Bei Wärmebehandlung **unterliegende Spurkranzflanke** am stärksten betroffen
 - Bainit verschleißt stärker als Perlit
 - Festgelegte Einbauposition der Räder im Fahrzeug: betroffene Position immer in Fahrtrichtung rechts
 - Einseitiger Verschleiß in Querrichtung forciert

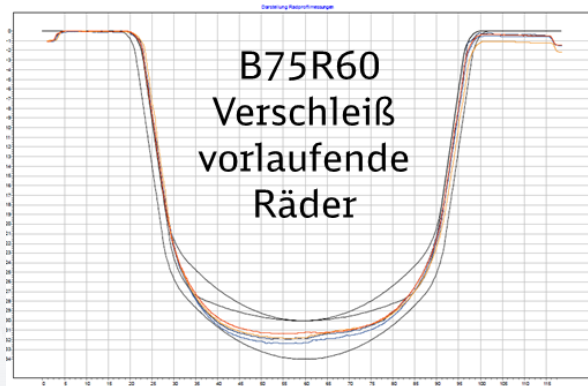
Nenn-Radprofil B75R60

- Nenn-Radprofil **B75R60** verschleißt unsymmetrisch und führt zu auffälligen Unrundheiten

- im Wesentlichen **vorlaufende Räder** von der Unrundheit betroffen,
- vorlaufende Räder mit grundsätzlich **mehr Verschleiß** im Kontaktbereich als nachlaufende Räder,
- **Ursache:** fehlender Richtungswechsel der Fahrzeuge

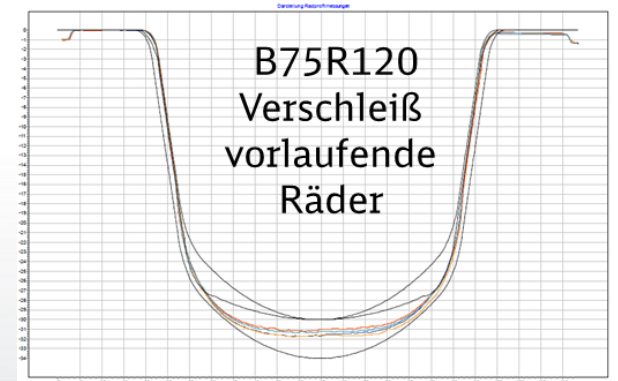
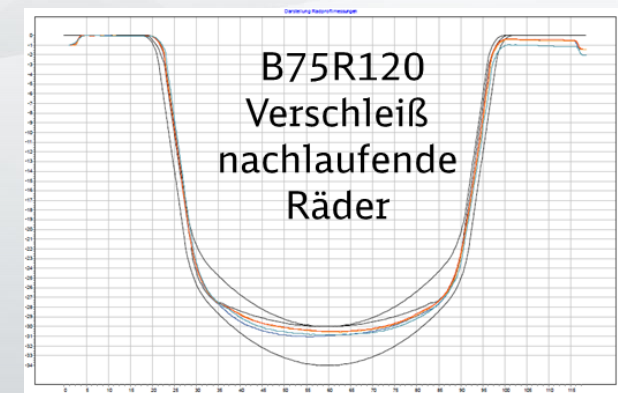
- Alternativ-Radprofil **B75R120** mit etwas höheren Laufleistungen, verändert sich aber auch durch Verschleiß

**Nenn-Radprofil B75R60 und
Alternativ-Radprofil B75R120
sind nicht formstabil!**

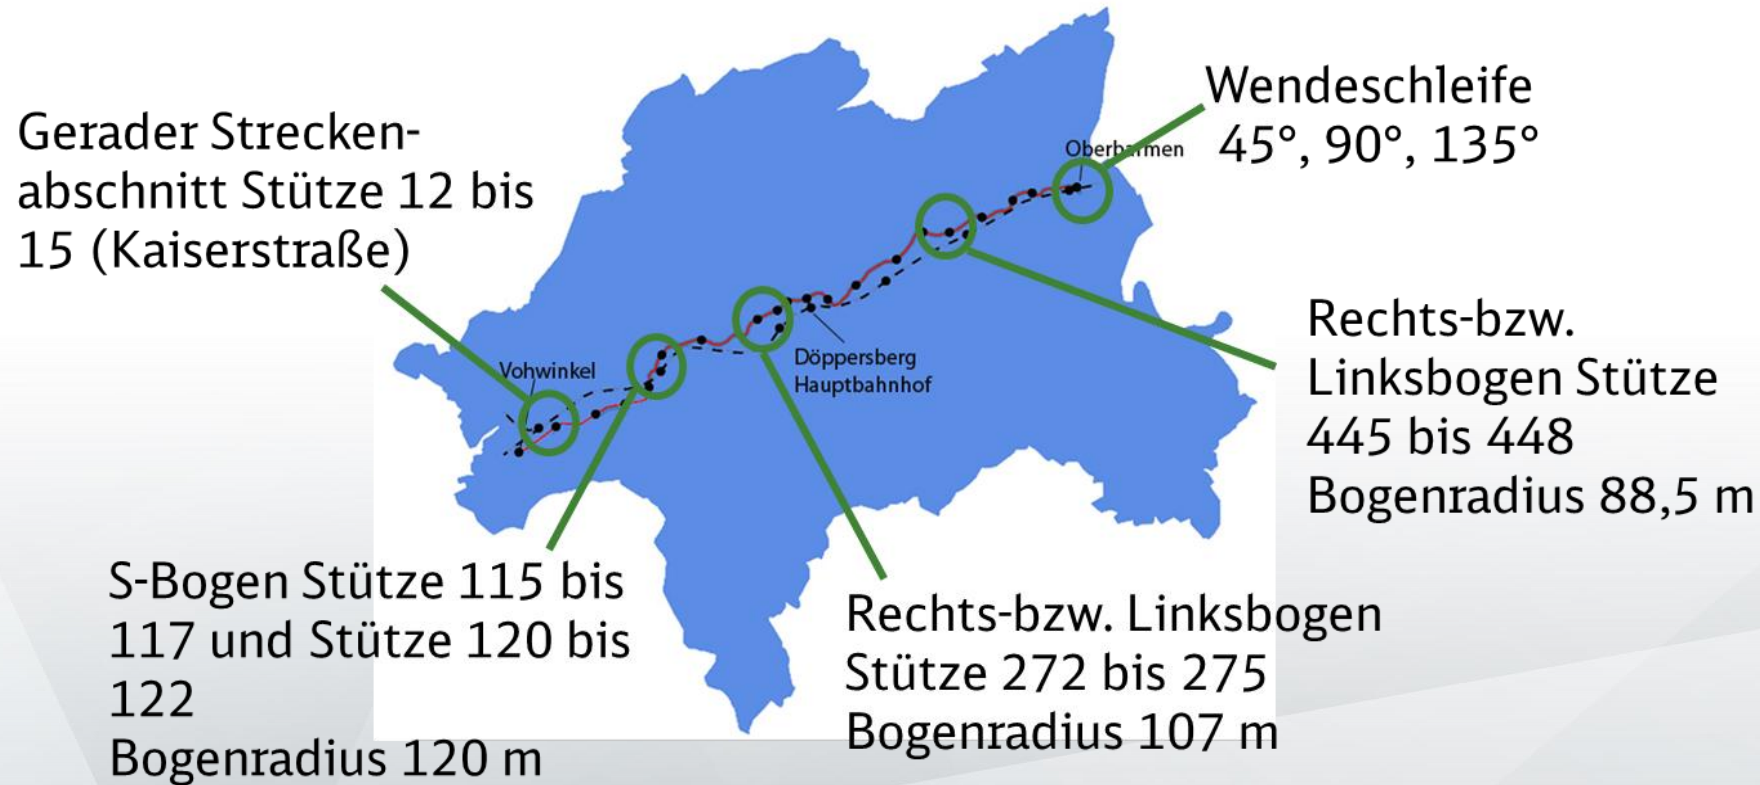
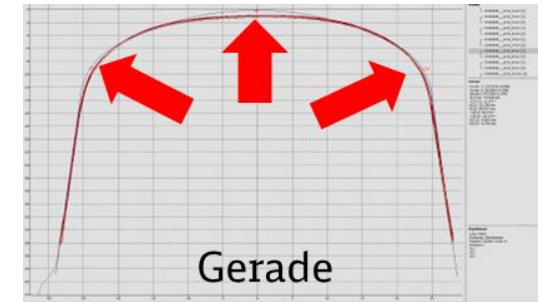
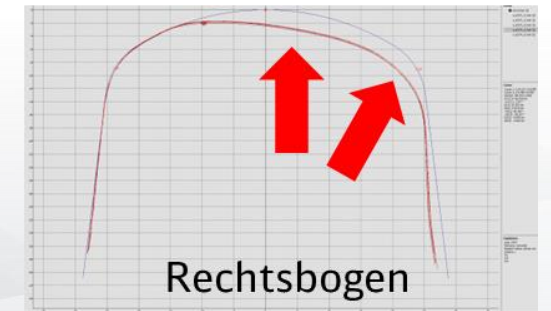
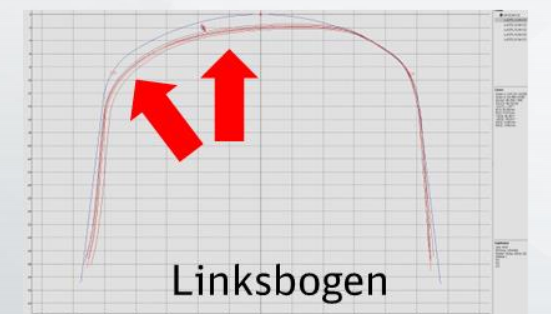
Istprofil der Schiene weicht signifikant vom Nennprofil ab und verändert damit die Berührgeometrie

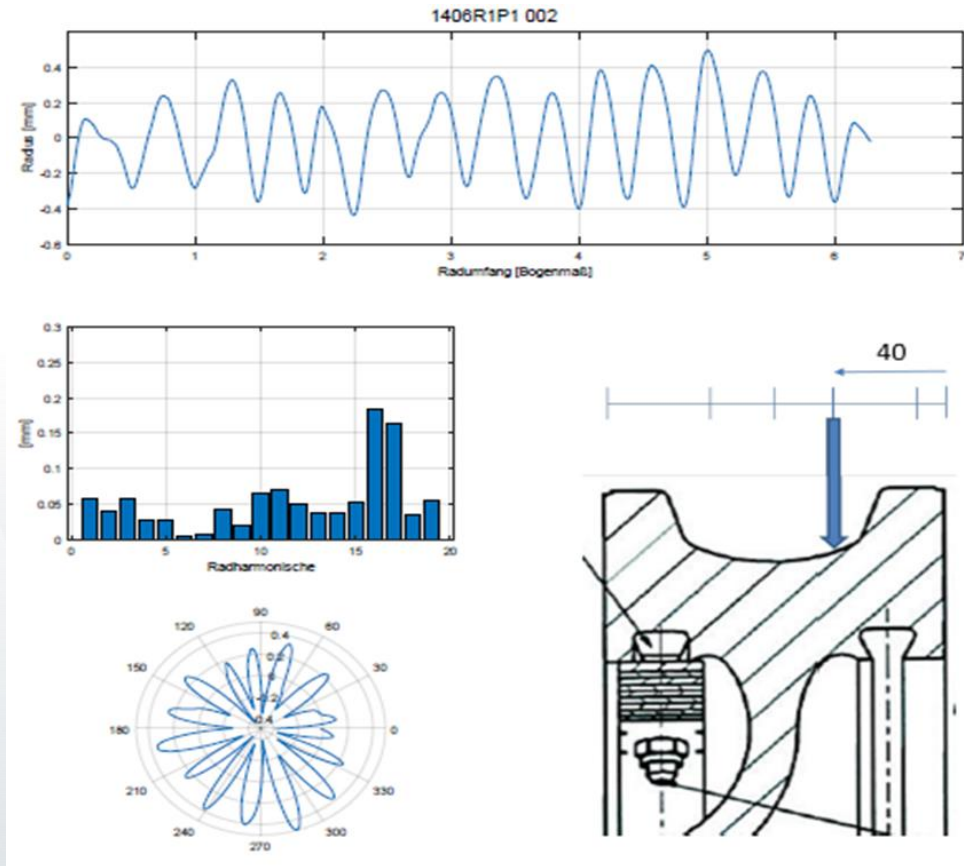
- Große Rundlaufabweichungen an den führenden Rädern, Polygon höherer Ordnung (14 bis 17)
- **Nenn-Radprofil B75R60:** starke Ausprägung von Unrundheiten mit Maximalwerten bis 1 mm
 - Unterschiede in Ausprägung über das Querprofil (Position 40 mm am stärksten betroffen)
 - auf der in Fahrtrichtung rechten Seite am stärksten ausgeprägt (Bainit)
- Verringerung der Neigung zur Unrundheit mit **Alternativ-Radprofil B75R120**

**Radprofil und Radwerkstoff(qualität) von größtem Einfluss auf Rundlauf der Räder (Längsprofil)**

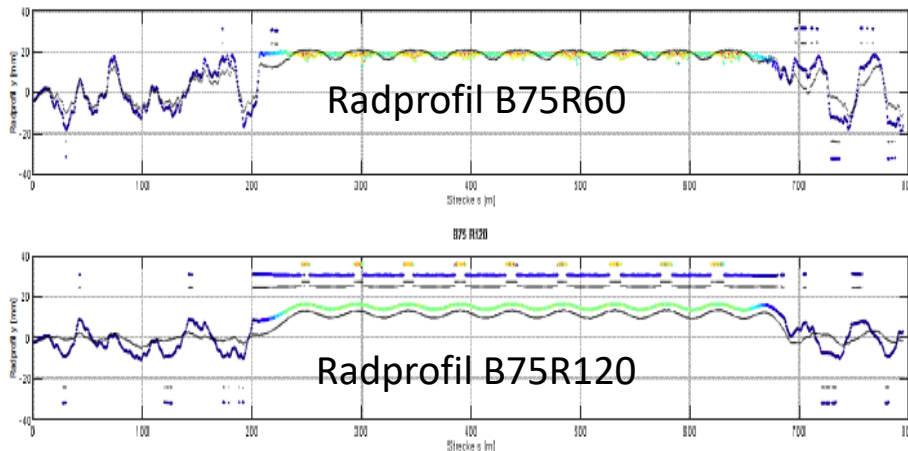
- Fahrgeschwindigkeit **40 km/h** bei Nenn-Radprofil **B75R60** und bei Alternativ-Radprofil **B75R120** (etwas weniger) mit stark konzentrierter Kontakt-häufigkeit
- Beladung mit nur geringem Einfluss auf Kontakt-häufigkeit
- Schmierung der Spurkranzflanke oberhalb der Hohlkehle senkt Reibleistung signifikant
- Anhebung der Geschwindigkeit auf 60 km/h führt zu weniger Rad-Verschleiß

- Verschleiß an der Schienenfahrkante mit Alternativ-Radprofil **B75R120** noch stärker als mit Nenn-Radprofil **B75R60**

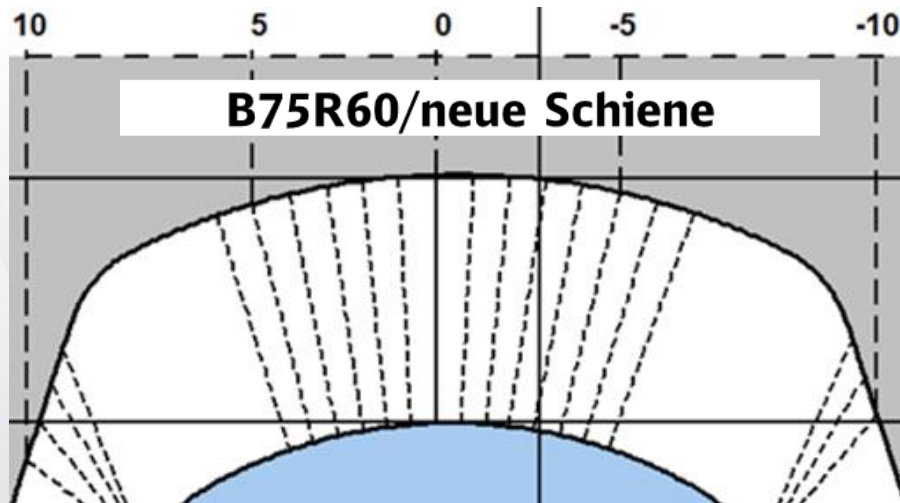
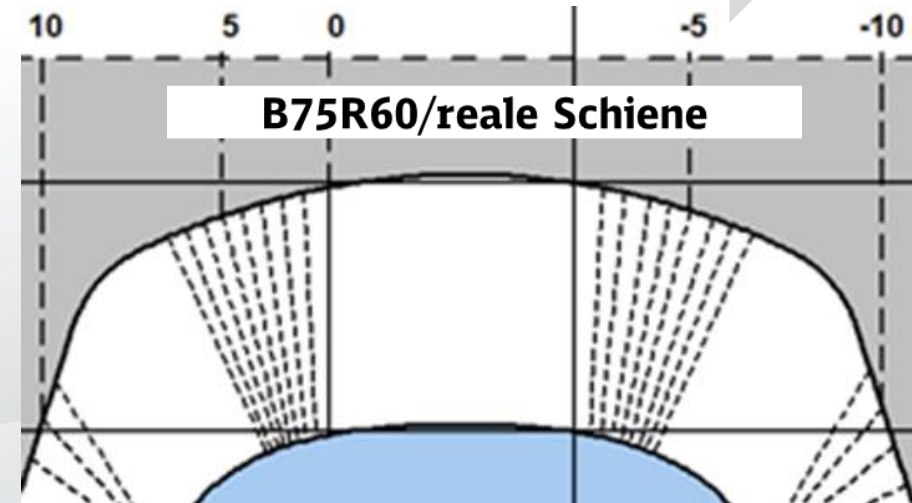
Rad-Schiene-Profilpaarung **B75R60** und reale Schiene
mit ungünstiger Berührgeometrie, da häufige Zweipunktberührung

Rad/Schiene-Profilpaarung nicht optimal
Neuentwicklung eines Radprofils erforderlich

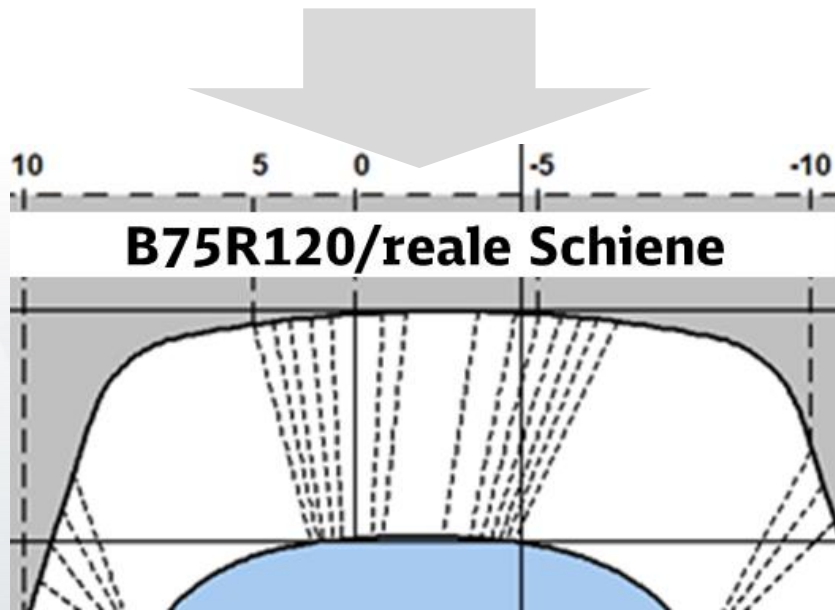
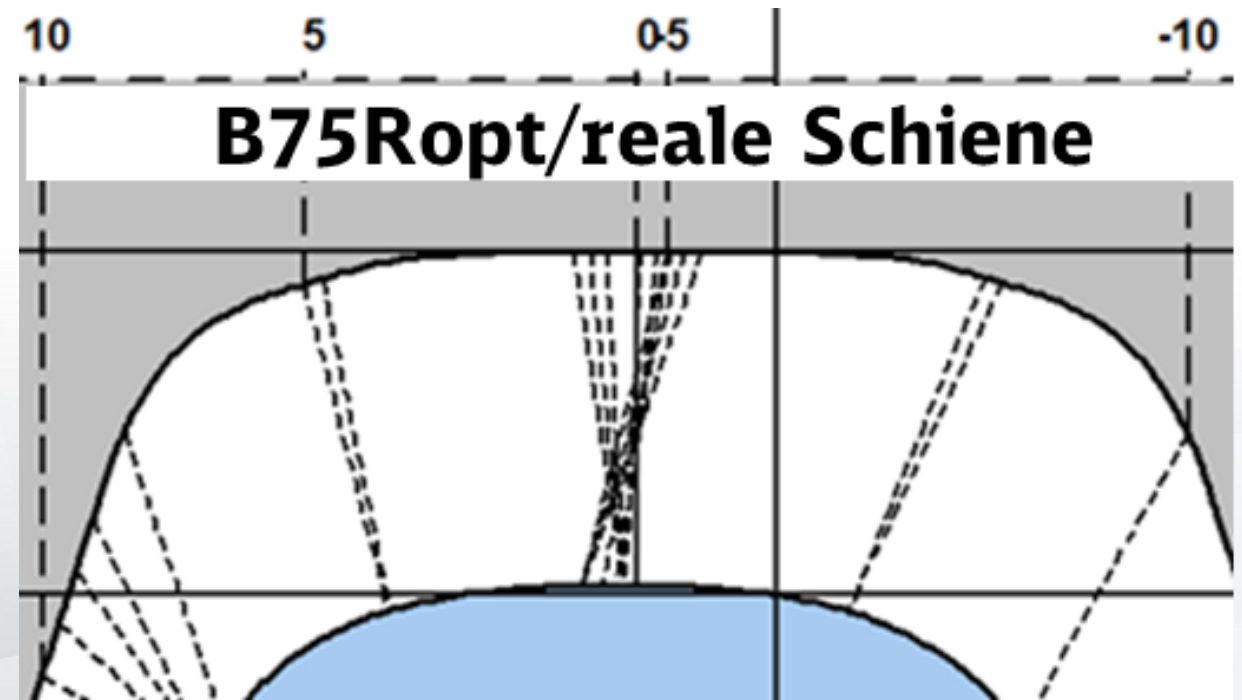
Paarung B75R120/reale Schiene
zeigt nur bedingt bessere Berührbedingungen

**Neuentwicklung des Radprofils B75Ropt
für stabile Berührverhältnisse (konformer Verschleiß)**

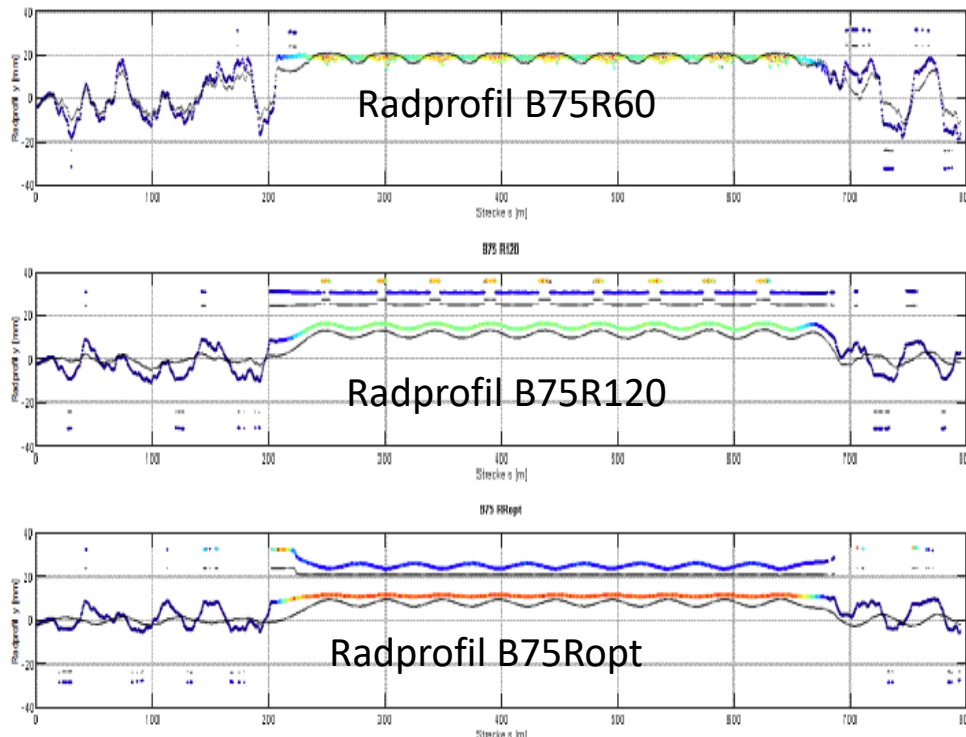
- Radprofil **B75Ropt** auch bei 40 km/h mit eher verteilter Kontakthäufigkeit

- Verschleiß an der Fahrkante des Schienenkopfes mit Radprofil **B75Ropt** geringer als mit Nenn-Radprofil **B75R60**
- **B75Ropt** führt zu relativ gleichmäßiger Abnutzung der Fahrschiene

**Radprofil B75Ropt
sorgt für stabile
Berührverhältnisse
(konformer Verschleiß)**
