EINHEITLICH SICHERE TÜREN IM GESAMTEN FUHRPARK

WIENER LINIEN RÜSTEN SÄMTLICHE SCHIENENFAHRZEUGE
MIT MODERNEN EINKLEMMERKENNUNGSSYSTEMEN AUS

Johann Bramauer
Knorr-Bremse GmbH, Division IFE

DI Johann Richter
Wiener Linien GmbH & Co KG

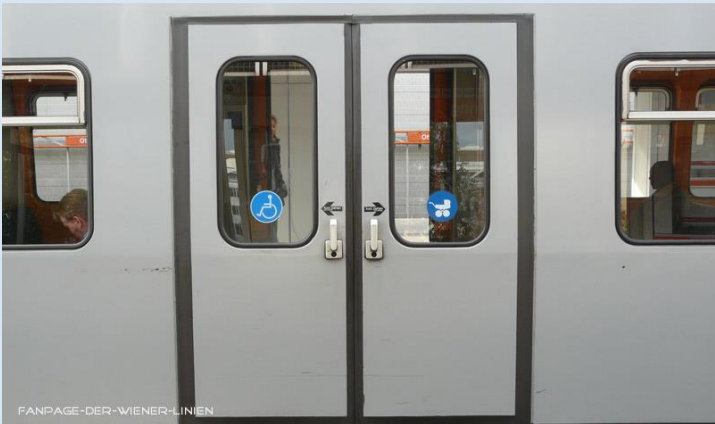
Probereinbau an einem Türsystem

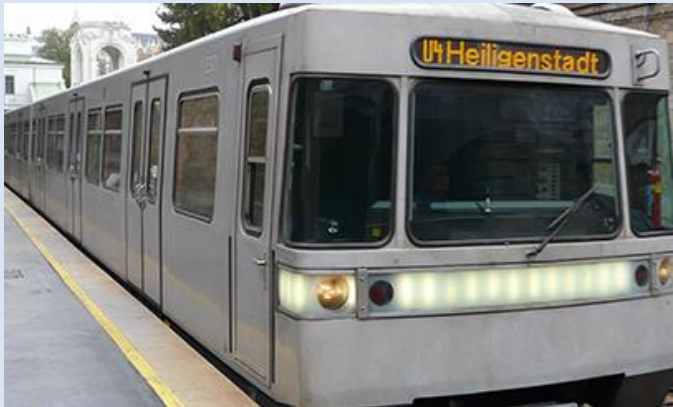
Prototypzug

Klemmkraft

Einklemmer-
kennung

Warn-
einrichtungen

Modifikation
Türblätter

Modifikation
der Elektrik

Funktionstest

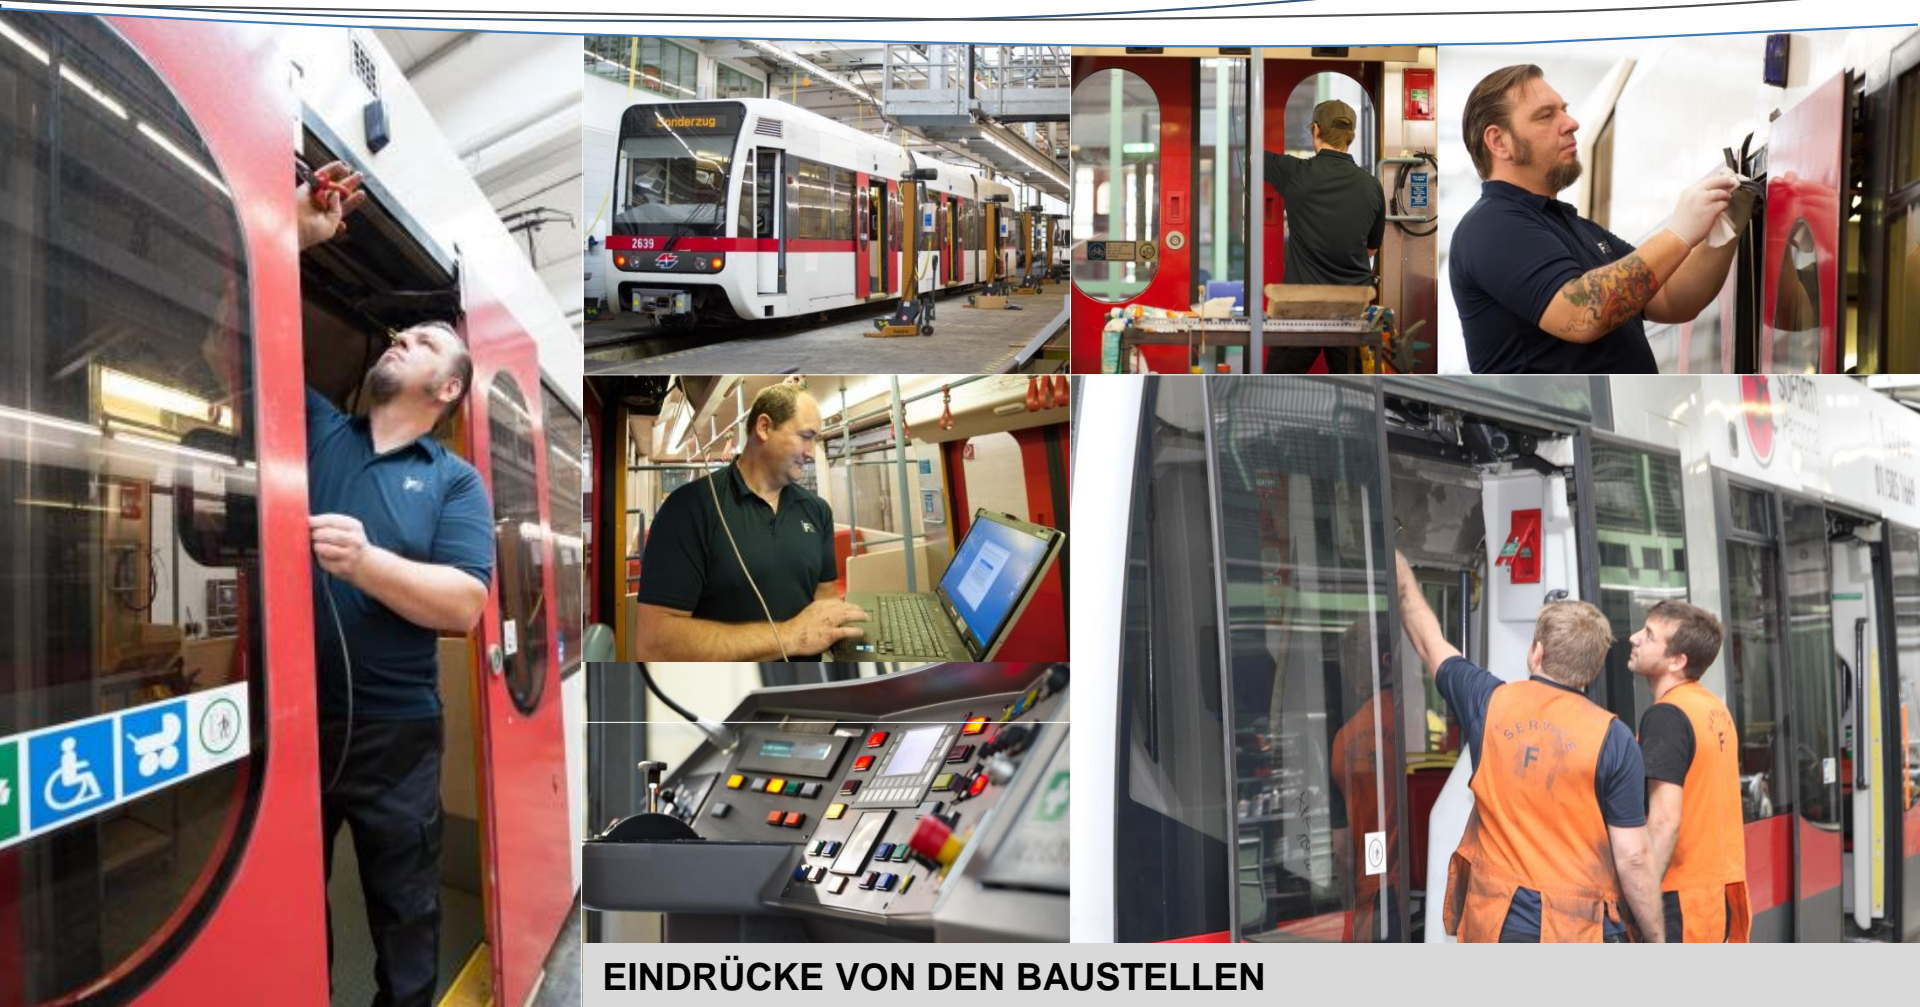
EINDRÜCKE VON DEN BAUSTELLEN

Durchführung der Arbeiten durch IFE Personal in enger Zusammenarbeit mit Wiener Linien – Fahrzeugbereitstellung und Werkstätten

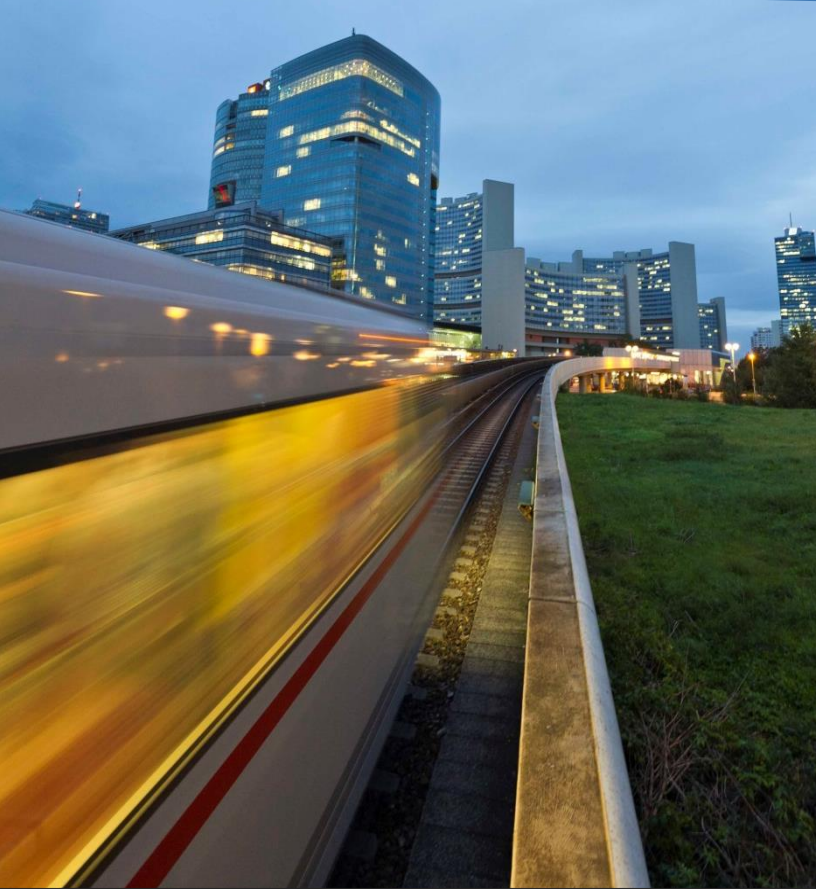
UNFALLSTATISTIK

- Seit Implementierung der Einzelimmerkennung keine sicherheitskritischen Vorkommnisse mehr

Starke Erhöhung der Sicherheit
