# Bestimmung des Verschleißminderungspotential der ÖBB-Lokomotivflotte

## Ergebnisse eines konzernübergreifenden Projektes

Der Einfluss intelligenter  
Fahrzeugkomponenten auf den  
Rad-Schiene-Verschleiß

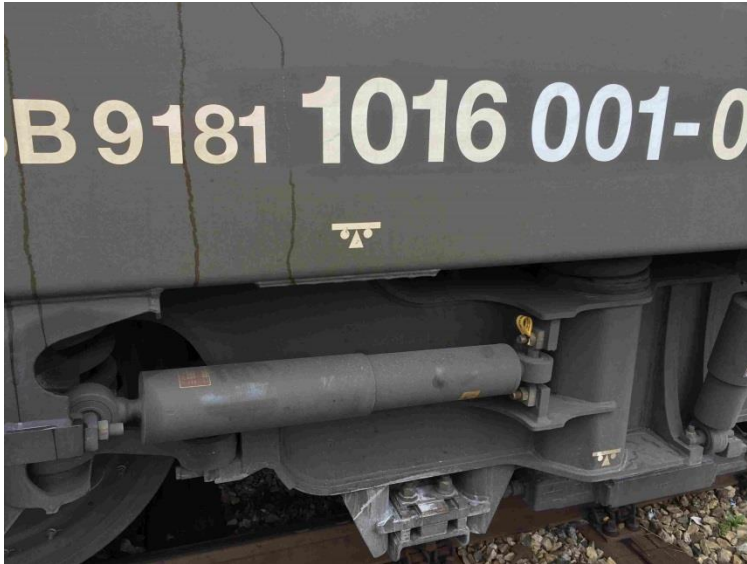
Frequenzselektiver Drehdämpfer  
(Fa. KONI)

- Ausrüstung der Lokomotiven
  - Aktiver Drehdämpfer (Fa. Liebherr)
    - » 1016.002 am 26.11.2014
    - » 1016.014 am 23.10.2014
    - » 1016.049 am 04.12.2014
    - » 1016.050 am 11.12.2014
  - Frequenzselektiver Drehdämpfer (Fa. Koni)
    - » 1016.001 am 25.11.2014
    - » 1016.036 am 23.12.2014
    - » 1016.047 am 28.11.2014
    - » 1016.048 am 20.11.2014

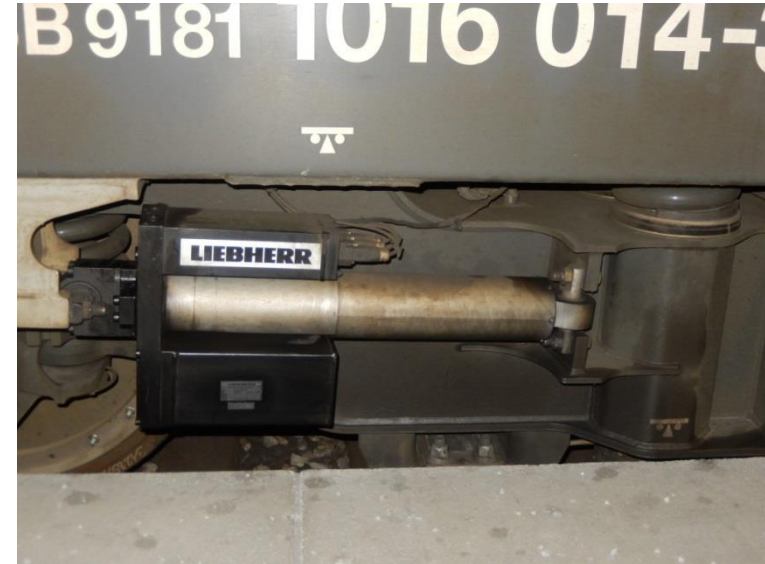
aktiver Drehdämpfer / ADD  
(Fa. Liebherr)

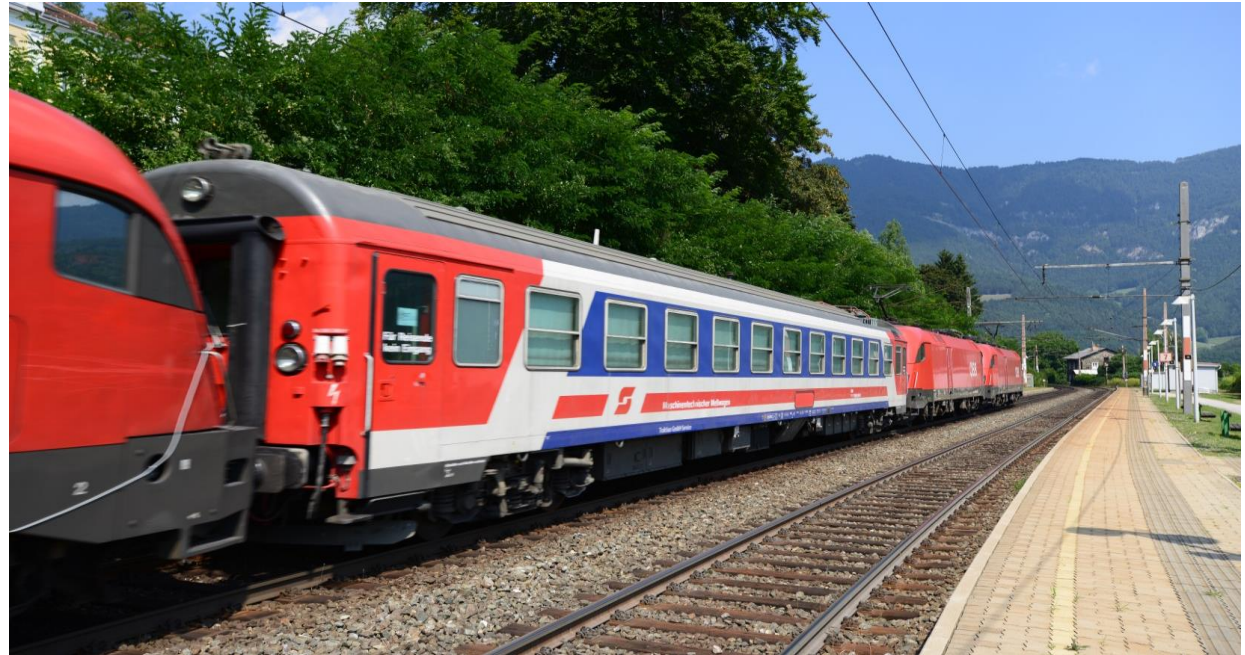
### ■ Messzug am Semmering

Zuglok (ADD)  
Messwagen  
Bremslok 1 (ADD)  
Bremslok 2

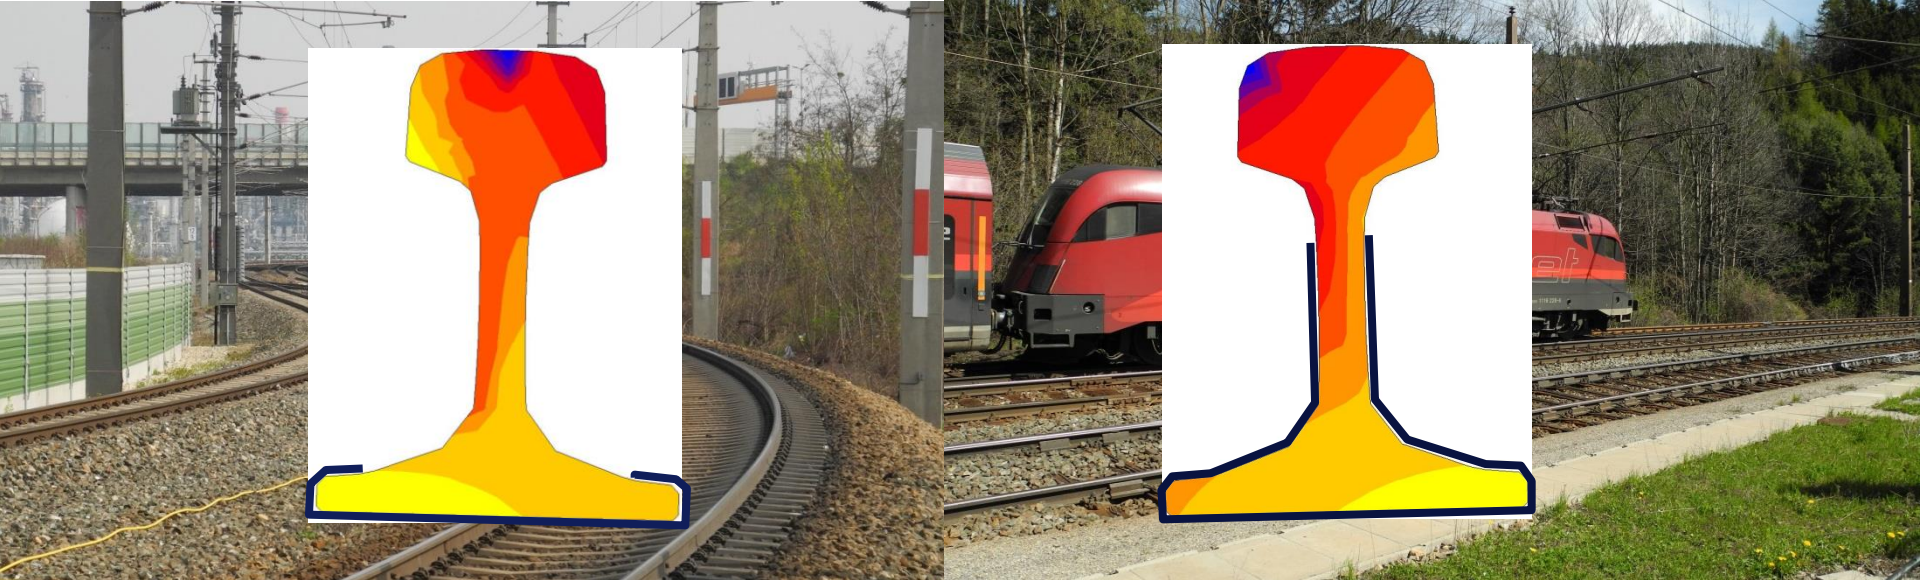
- **ARGOS Messstellen in Schwechat und Breitenstein:**

- Die Analyse der Schienenbelastung ist im Vergleich zum Rad nicht durch einfaches Überprüfen der geometrischen Entwicklung möglich.
- Für die Generierung von ausreichenden Samples zur statistischen Auswertung wurde ein Strecke mit einheitlichem Pendelverkehr (Doppelstock-Wendezug) und bis vor kurzem geringem zusätzlichem Verkehr ausgewählt.
- Bogenradius  $R=250\text{m}$
- Begleitende Beobachtung der Messfahrten am Semmering (Breitenstein,  $R=180\text{m}$ )
- Zusätzliche Überprüfung des Verhaltens im Weichenbereich an der Nordbahn (Dürnkrot, EW500)
