Rad-Schiene-Kontakt über Kopf

Eine verschleißoptimierte Lösung für Wuppertal

Christian Kindinger, Thomas Kolbe, Katrin Mädler | 48. Tagung Moderne Schienenfahrzeuge | Graz 19.09.2023

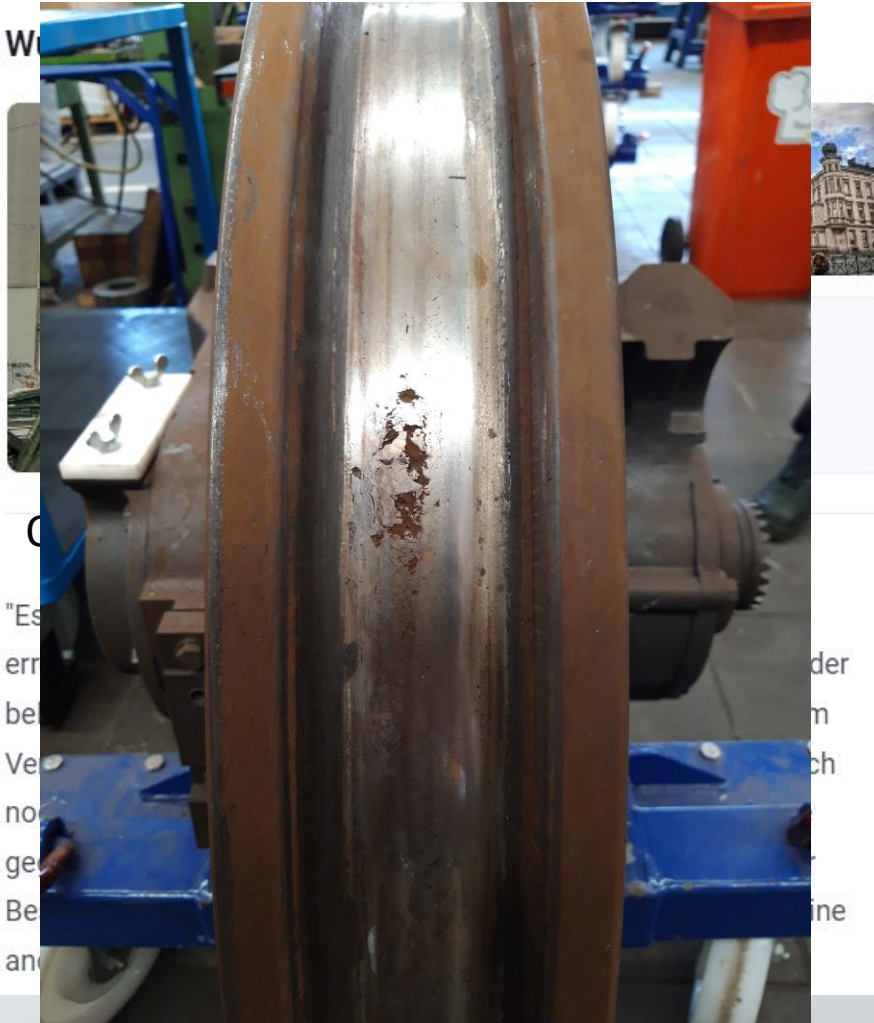
2016: Einsatz GTW2014 neben GTW72

2017 v_{\max} von 60 km/h auf 40 km/h (wegen Lichtraumüberschreitung)

2019:

- Umstellung auf ETCS
- Lieferung von 29 Neufahrzeugen abgeschlossen, artreiner Verkehr GTW2014

2020:

- Corona, weniger Fahrgäste
- Ausbrüche in den Radlaufflächen, enormer Anstieg des Radverschleißes
- Kein Schmierfilm an den Fahrschienen
- Massive Vibrationen im Fahrzeug und starke Geräuscentwicklungen außerhalb
- Laufleistungen zwischen Reprofilierungen von über 65 Tkm auf 20 Tkm gesunken

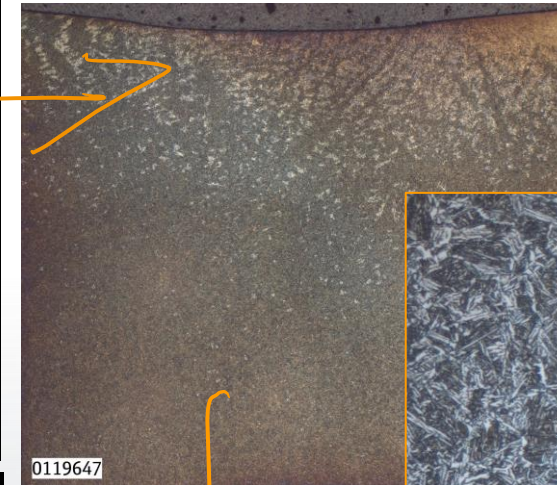
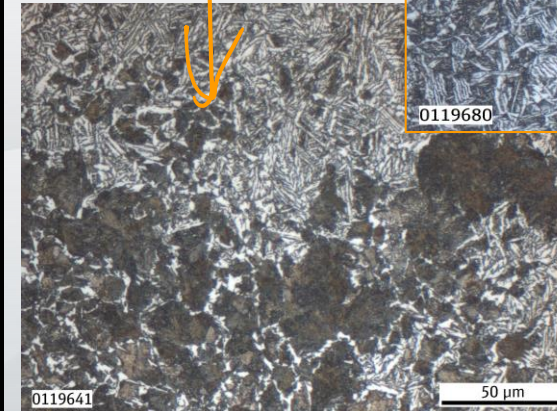
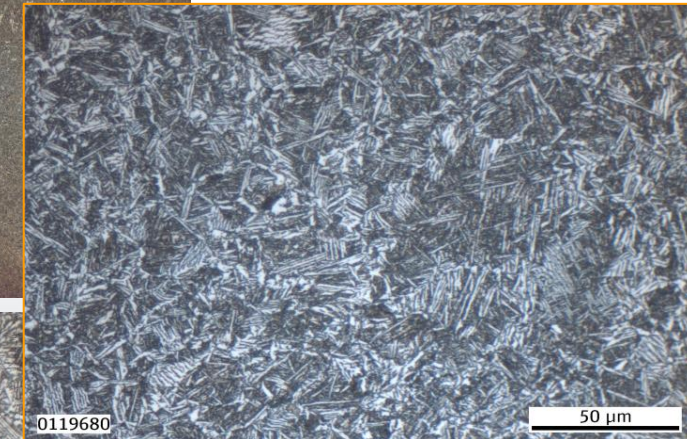
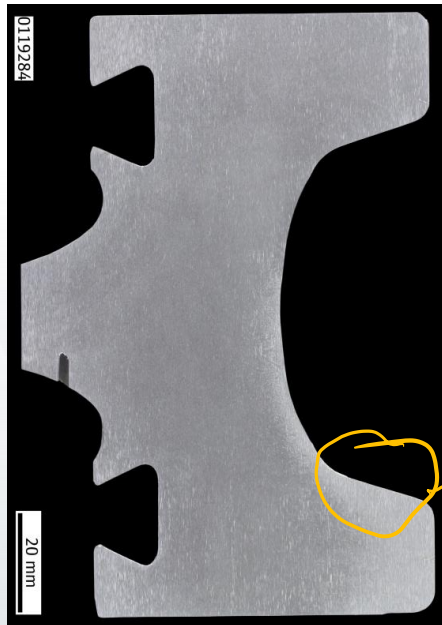
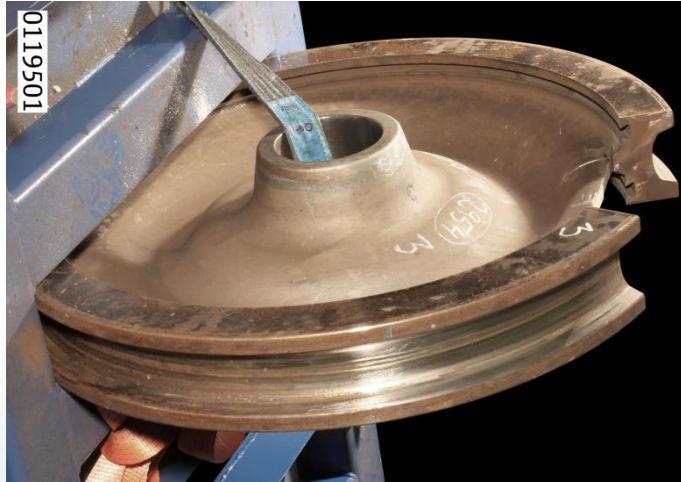
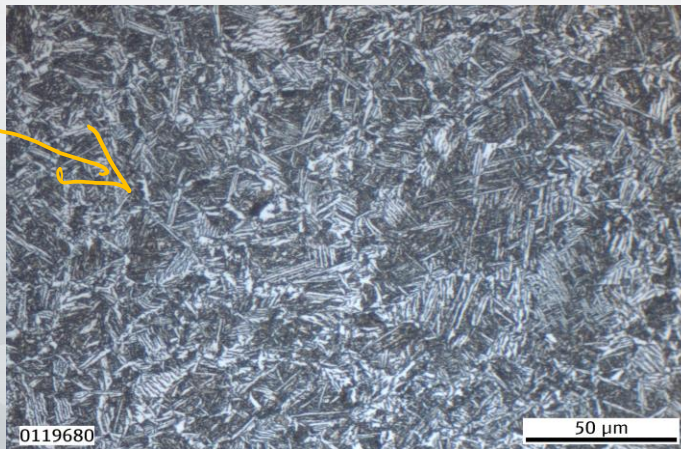
1b: Materialuntersuchungen der Räder

- **GTW72**
 - Bereifte Räder, normalisiert
- **GTW2014**
 - Vollräder, radkranzvergütet
 - Einseitig erhebliche Anteile an **Bainit**
 - Bei Wärmebehandlung **unterliegende Spurkranzflanke** am stärksten betroffen
 - Bainit verschleißt stärker als Perlit
 - Festgelegte Einbauposition der Räder im Fahrzeug: betroffene Position immer in Fahrtrichtung rechts
 - Einseitiger Verschleiß in Querrichtung forciert

- Prüfspezifikation des Radherstellers überarbeitet
 - strengere Anforderungen an Gefüge und mechanische Eigenschaften
- Empfehlungen für eine gleichmäßigere Radkranzvergütung
- Option eines nicht radkranzvergüteten (normalisierten) Radwerkstoffes analog der bereiften Räder für GTW72

**Prüfspezifikation Radwerkstoff für Neubeschaffungen angepasst, keine
Rückkehr zu bereiften Rädern**

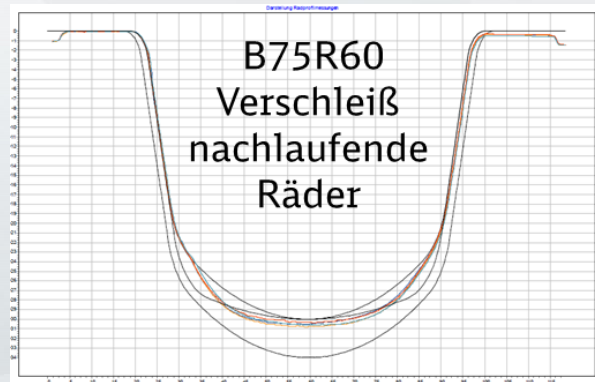
Alternativ-Radprofil B75R120

- Alternativ-Radprofil **B75R120** mit etwas höheren Laufleistungen, verändert sich aber auch durch Verschleiß

- Verschleiß an der Schienenfahrkante mit Alternativ-Radprofil **B75R120** noch stärker als mit Nenn-Radprofil **B75R60**
