# Das Avenio-Fahrzeugkonzept im fünfjährigen Betriebseinsatz bei den Budapester Verkehrsbetrieben

Dipl.-Ing. Wolfgang-Dieter Richter  
Siemens AG  
Dipl.-Ing. Csaba Radócz  
BKV Zrt.

13. September 2011

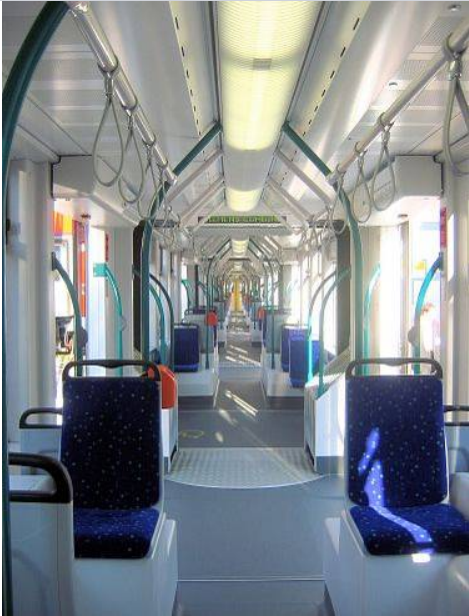
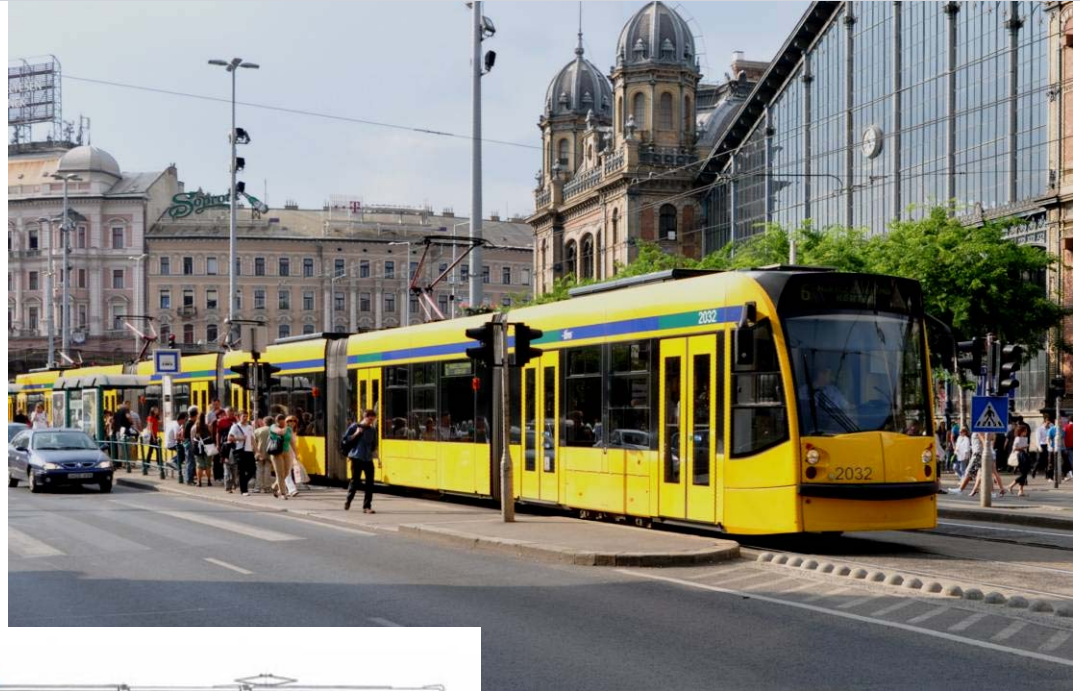
# Der Schritt zum 54-m-Wagen in Einzelgelenk-Bauweise

**10.000 Passagiere pro Stunde  
und Richtung verlangen große  
Stehplatzflächen und  
Durchgangsbreiten sowie einen  
schnellen Fahrgastwechsel**

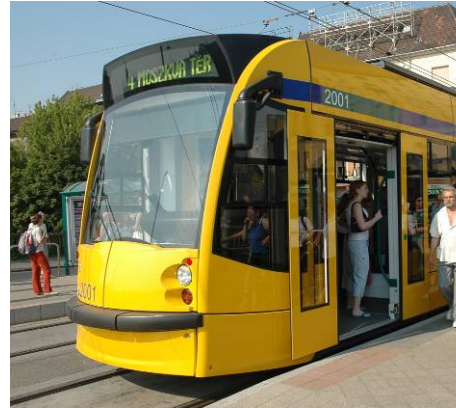
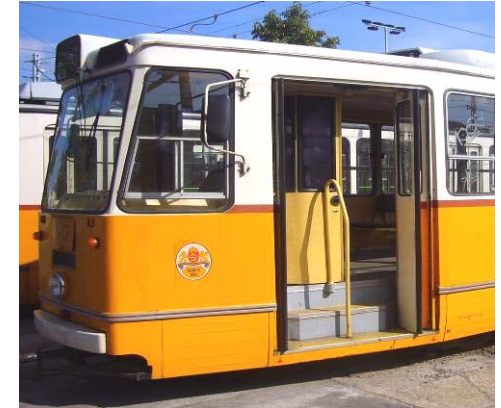
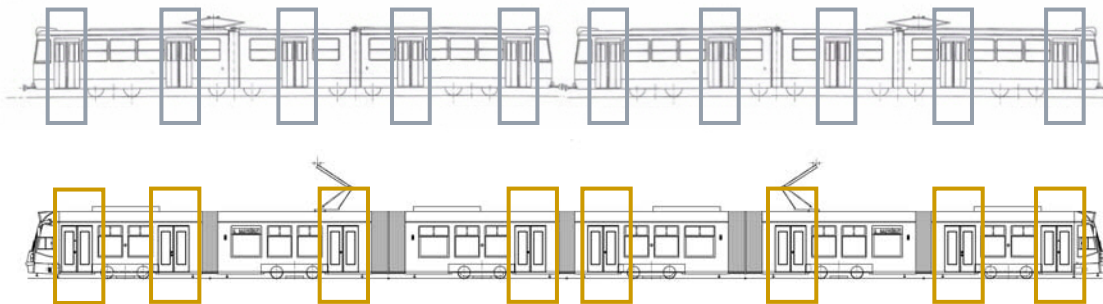
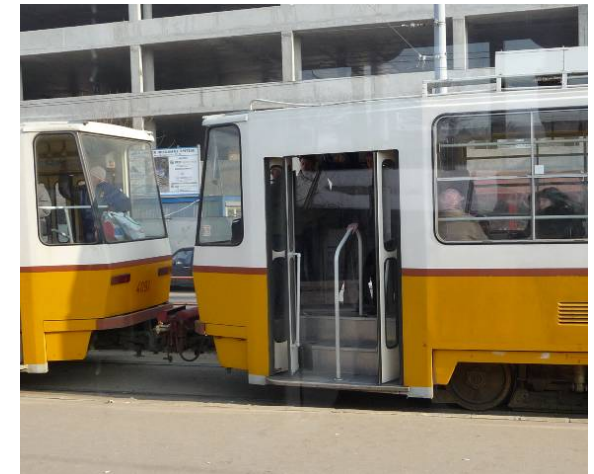
# Schnellerer Fahrgastwechsel mit weniger Türen

## Einsteigezeit je Türspur\*

- ohne Stufe

- mit einer Stufe (+ 20 %)

- mit zwei Stufen (+ 40 %)

➔ gegenüber einem Fahrzeug mit zehn Türen und zwei Stufen konnte die Einsteigezeit beim Combino Plus mit acht Türen ohne Stufen um ca. 25 % gesenkt werden

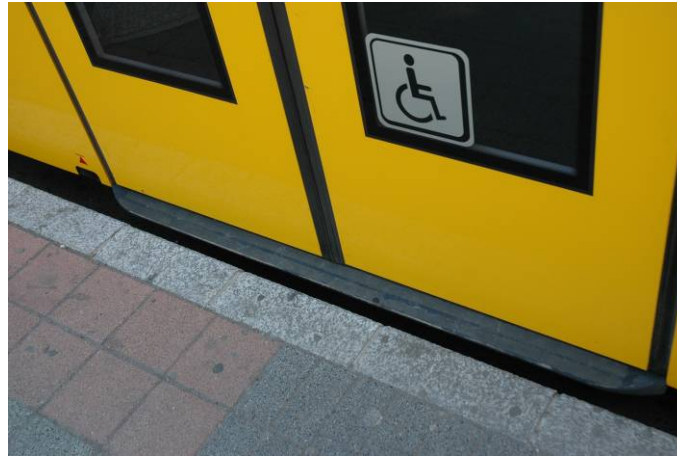
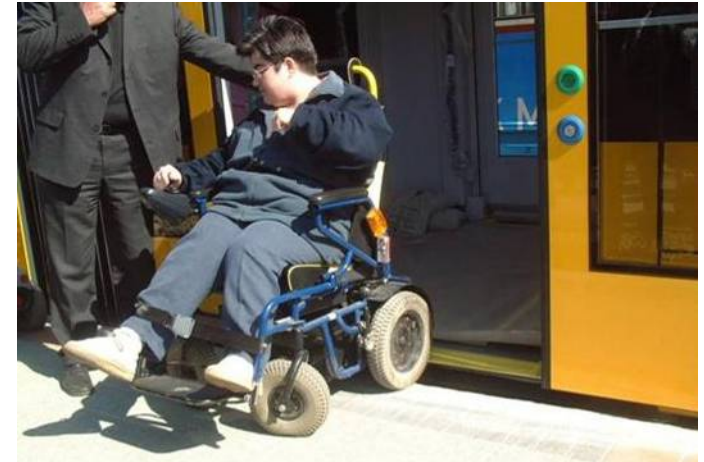
# Geringer Spalt am Bahnsteig mittels festem „Verschleißbord“

**Wartungsfreie  
Lösung:**

**festе Borde  
reduzieren den Spalt  
am Bahnsteig auf  
maximal 50 mm**

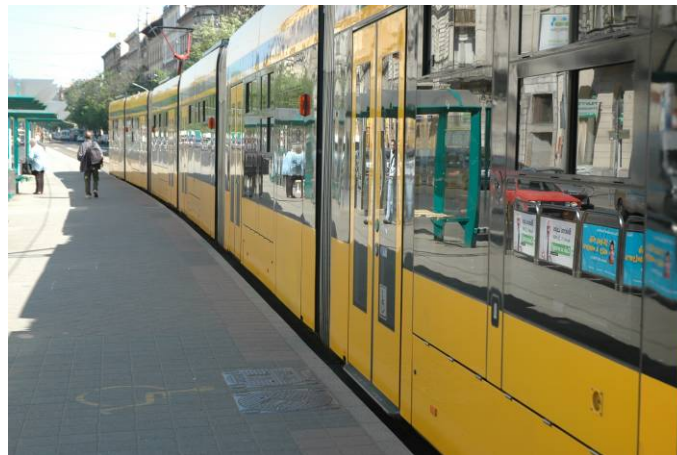
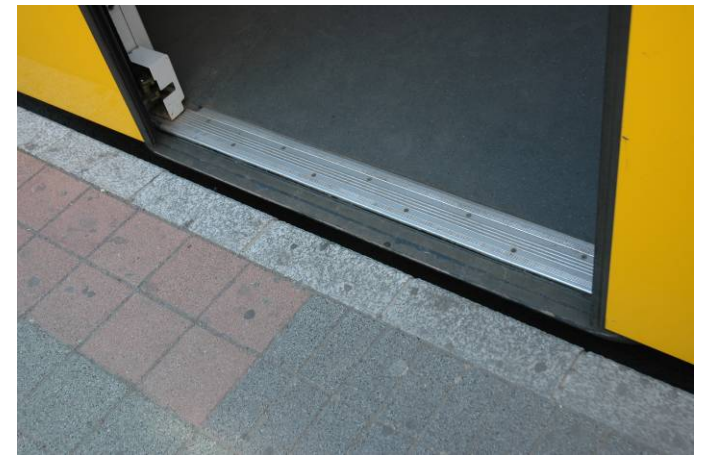
**Markierungen auf  
dem Bahnsteig  
weisen auf die  
Position der mit Bord  
versehenen Türen hin**

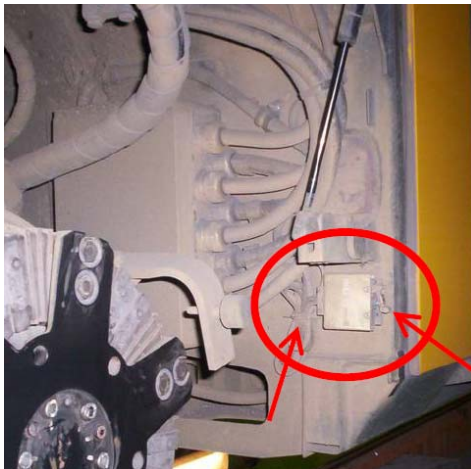
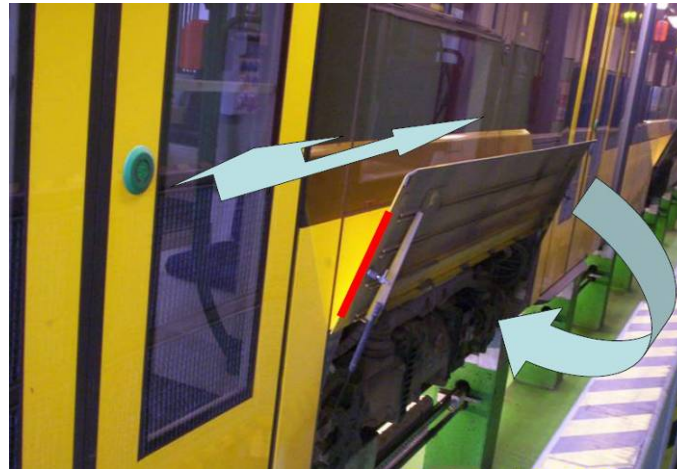
# Probleme im Betriebseinsatz

Kurz nach der Aufnahme des Linienbetriebes trat häufig ein Verklemmen einzelner Türflügel auf.

Der damit verbundene Ausfall manchmal mehrerer Fahrzeuge im Tagesverlauf führte zur vorübergehenden Außerbetriebnahme. Ursache war letztlich ein internes Toleranz- und Montageproblem der Türführung.

Nach dessen Behebung konnte ein störungsfreier Betrieb aufgenommen werden.

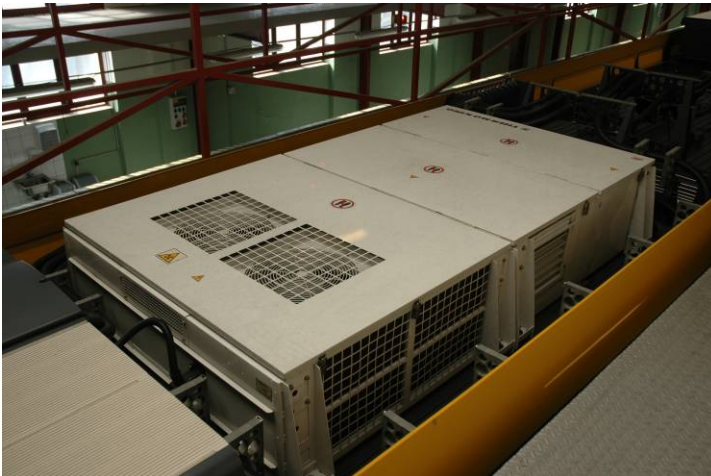
Aus Kostengründen wurden die Fahrzeuge ursprünglich ohne Fahrgastraum-Klimaanlage geliefert.

Der Versuch, durch zusätzliche Schiebefenster die Belüftungsverhältnisse zu verbessern, führte aber nicht zum Erfolg.

Da die Nachrüstung einer Klimaanlage konstruktiv und bautechnisch vorbereitet war, konnten im Frühjahr 2008 alle Fahrzeuge innerhalb von drei Monaten entsprechend umgerüstet werden.

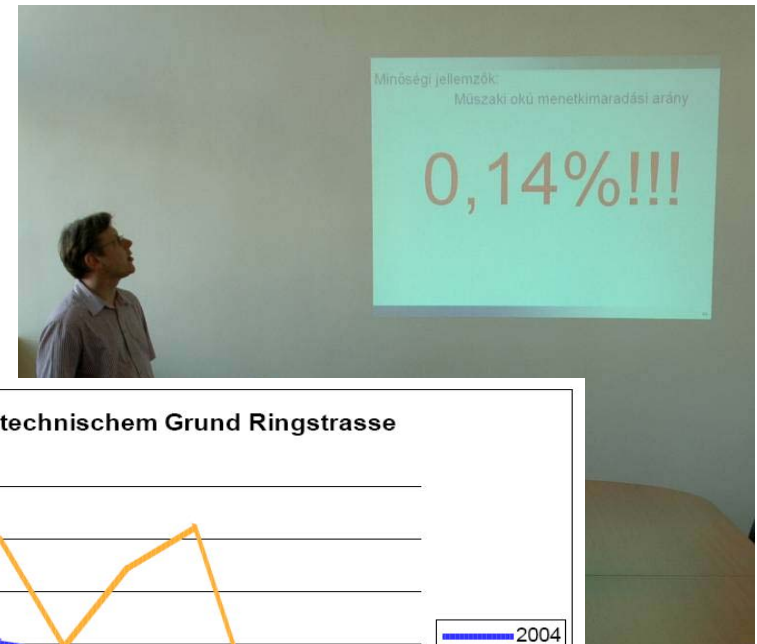
# Hohe Verfügbarkeit

**Mit Übergang des Betriebes der Linie 4/6 auf die Combino Plus im Jahre 2007 konnte die Ausfallrate von Fahrten drastisch gesenkt werden. Insgesamt sind seit Aufnahme des regulären Betriebes nur 0,14 % der planmäßigen Fahrten aus technischen Gründen ausgefallen.**

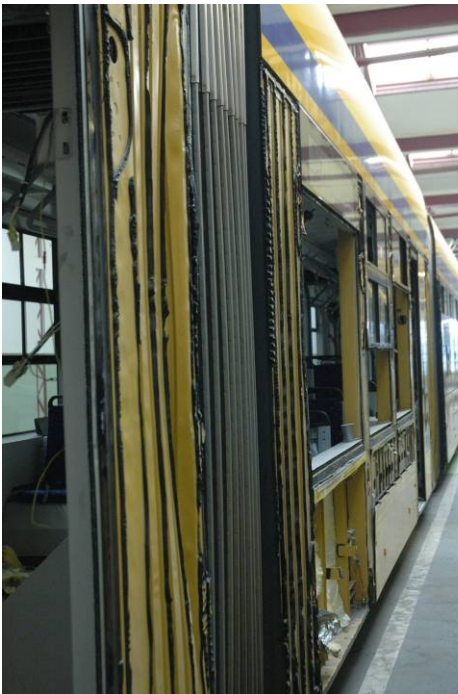
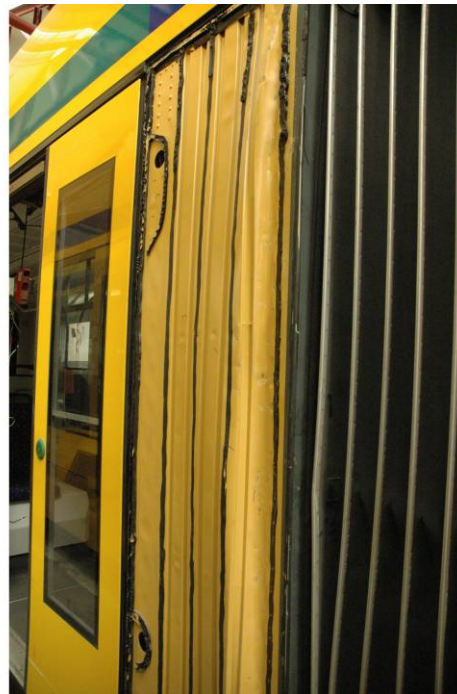
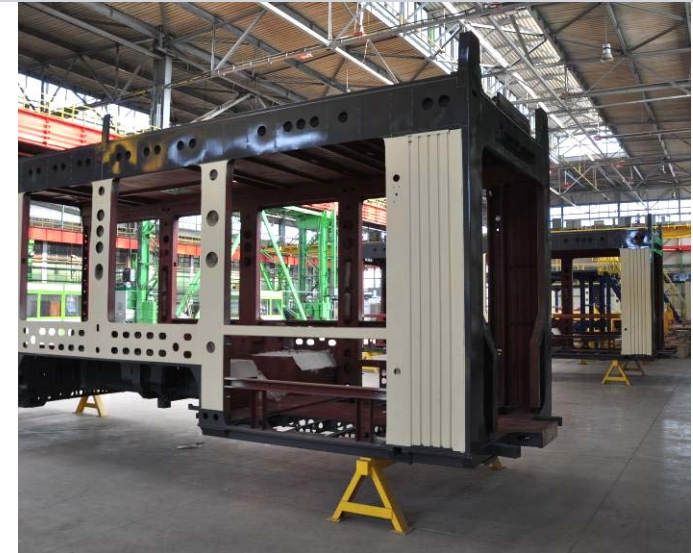
# Unfälle und ihre Folgen

Durch eine Flankenfahrt mit einem Bus wurden mehrere Module beschädigt.

Durch den besonderen Aufbau der Seitenwand waren im Wesentlichen nur die Verkleidungsbleche und die Deformationszone vor der Türsäule betroffen.

Das zwischen Ecksäule und Türsäule angeordnete Wellblech verhindert bei kleineren Unfällen eine Schädigung der tragenden Struktur

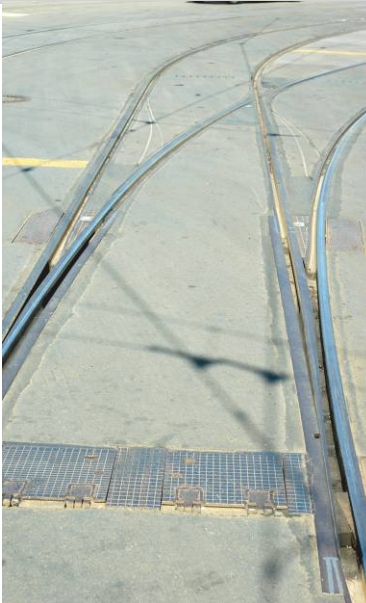
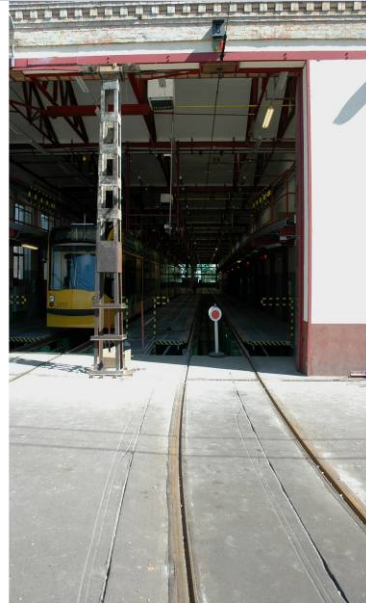
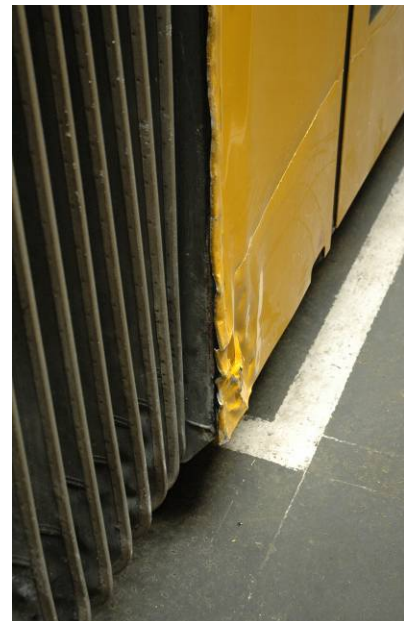
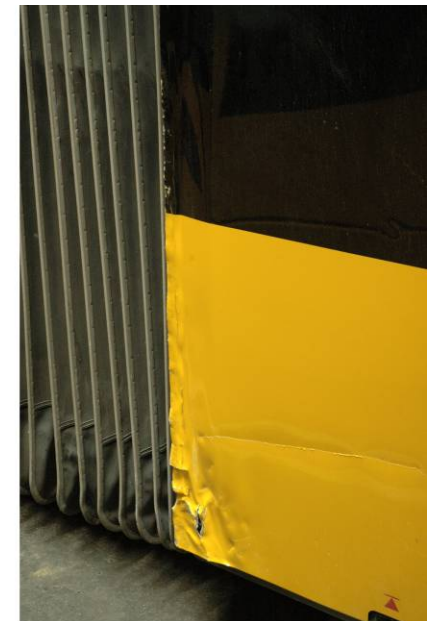
# Unfälle und ihre Folgen - Weichenfehlstellung

**Eine nicht verriegelte Weiche im Hungaria-Depot ließ den hinteren Teil eines Fahrzeugs entgleisen.**

**Die drehelastische Anbindung der Fahrwerke verhinderte ein seitliches Ausbrechen der Wagenteile, die lediglich mit seitlichem Versatz weiterfahren. Dem dabei benötigten Platz fiel allerdings eine Türsäule des Depots zum Opfer.**

**Das Modul, das an der Türsäule hängenblieb, wies lediglich Schäden an den Verkleidungsblechen auf.**

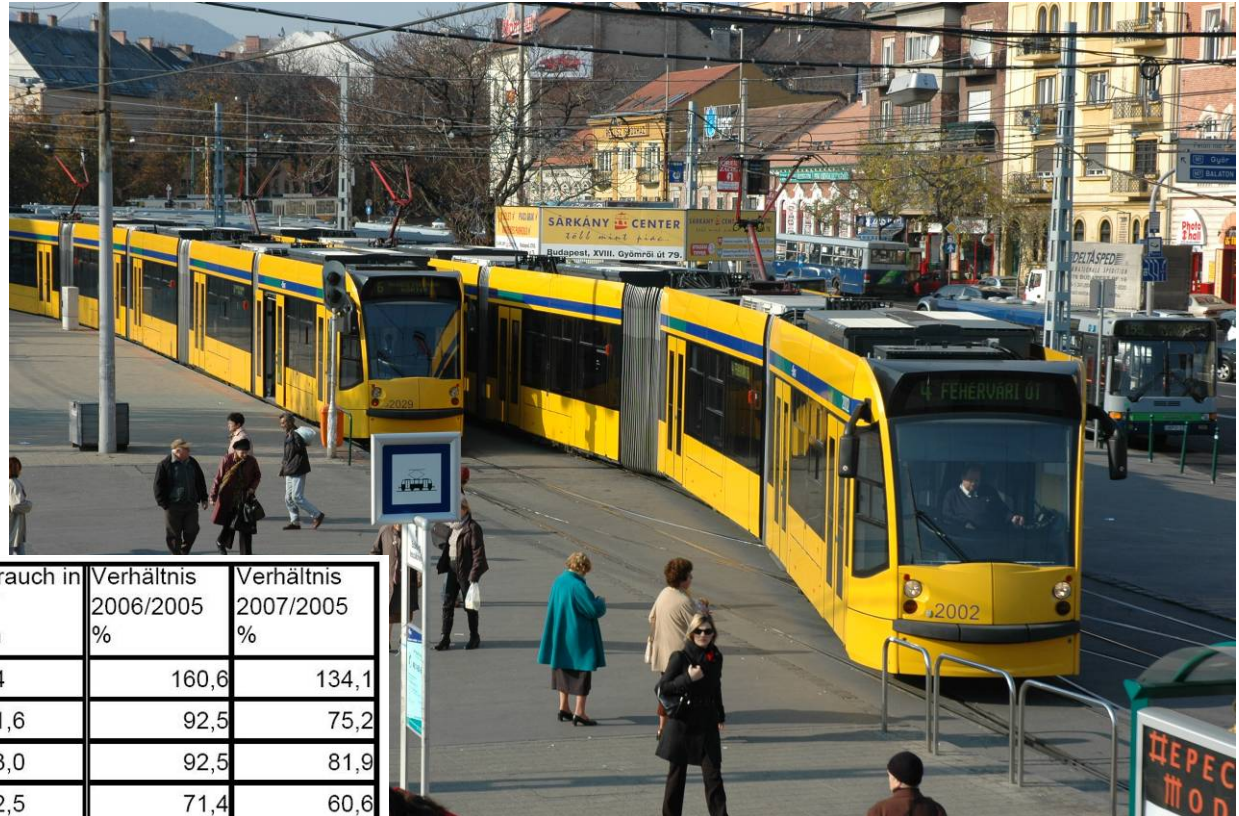
# Höhere Antriebsleistung im Fahrzeug – niedrigerer Energieverbrauch im Netz

Mit dem Combino Plus kam erstmals ein Fahrzeug bei der BKV zum Einsatz, das seine Bremsenergie bis zum Stillstand ins Netz zurückspeisen kann.

Bei einer Zugfolge von 90 s steht jederzeit ein Abnehmer für Bremsenergie zur Verfügung; damit konnte der Verbrauch in der Summe um fast 30 % reduziert werden.

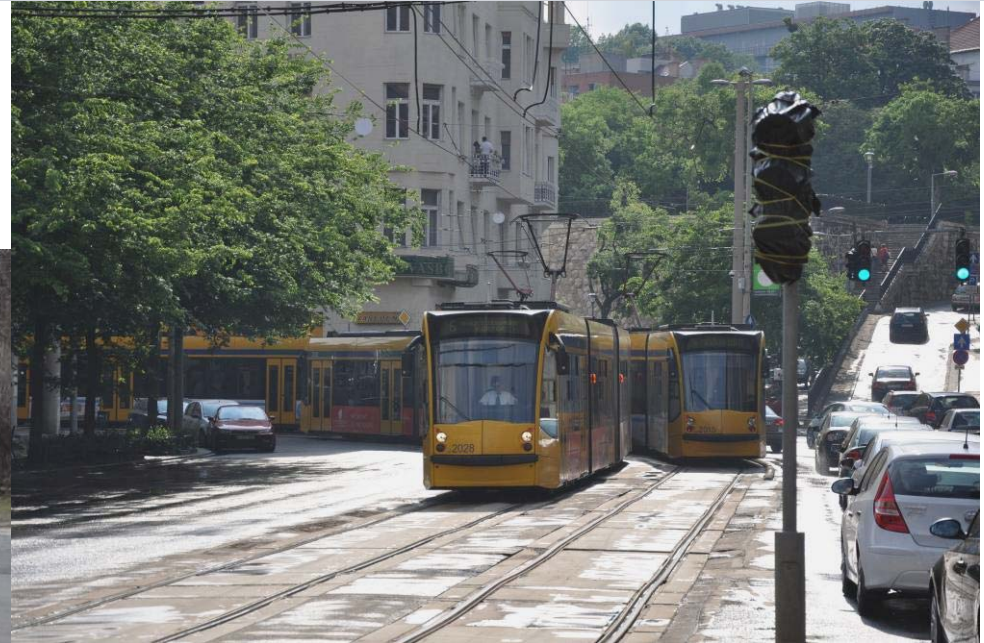
**Zuführungsstrecke zwischen Linie 4/6 und dem Hungaria-Depot im bisherigen Zustand; die Strecke wird gegenwärtig erneuert**

**Der aus Donauschwemmland bestehende Untergrund begünstigt die Entstehung von Pumpstellen und vertikalen Gleislagefehlern. Betroffen sind auch viele Bereich der Linie 4/6, die aber kontinuierlich überarbeitet werden.**

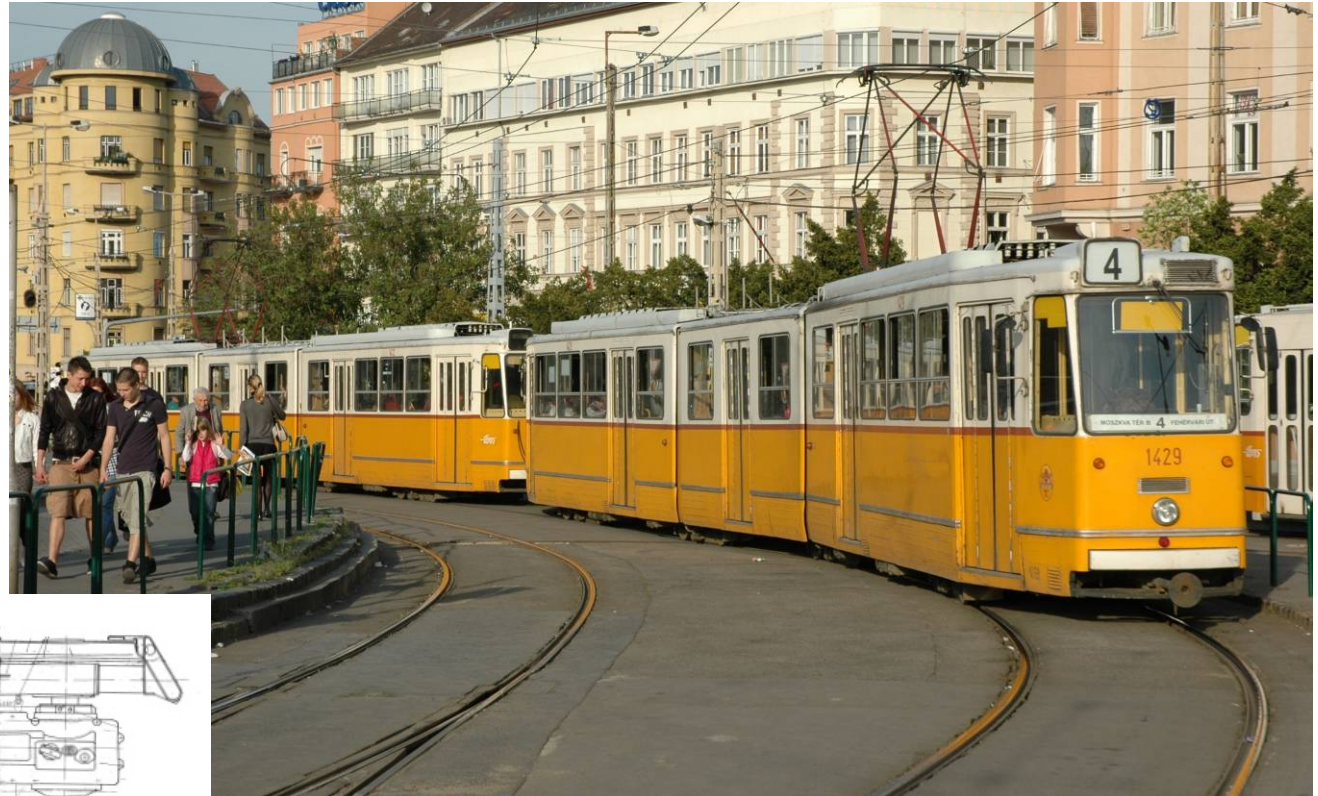
# Der bisherige Fahrzeugpark - Ganz Gelenkwagen

Über die Räder  
abgefederter Einzelachs-  
Kardantrieb

Gelenkrahmen mit  
zentraler Achse

Längsmithnahme über  
Drehzapfen

Abstützung auf der Wiege  
über beidseitige Abroll-  
Pendel

Gummimantel-Achslager  
anstelle Primärfeder

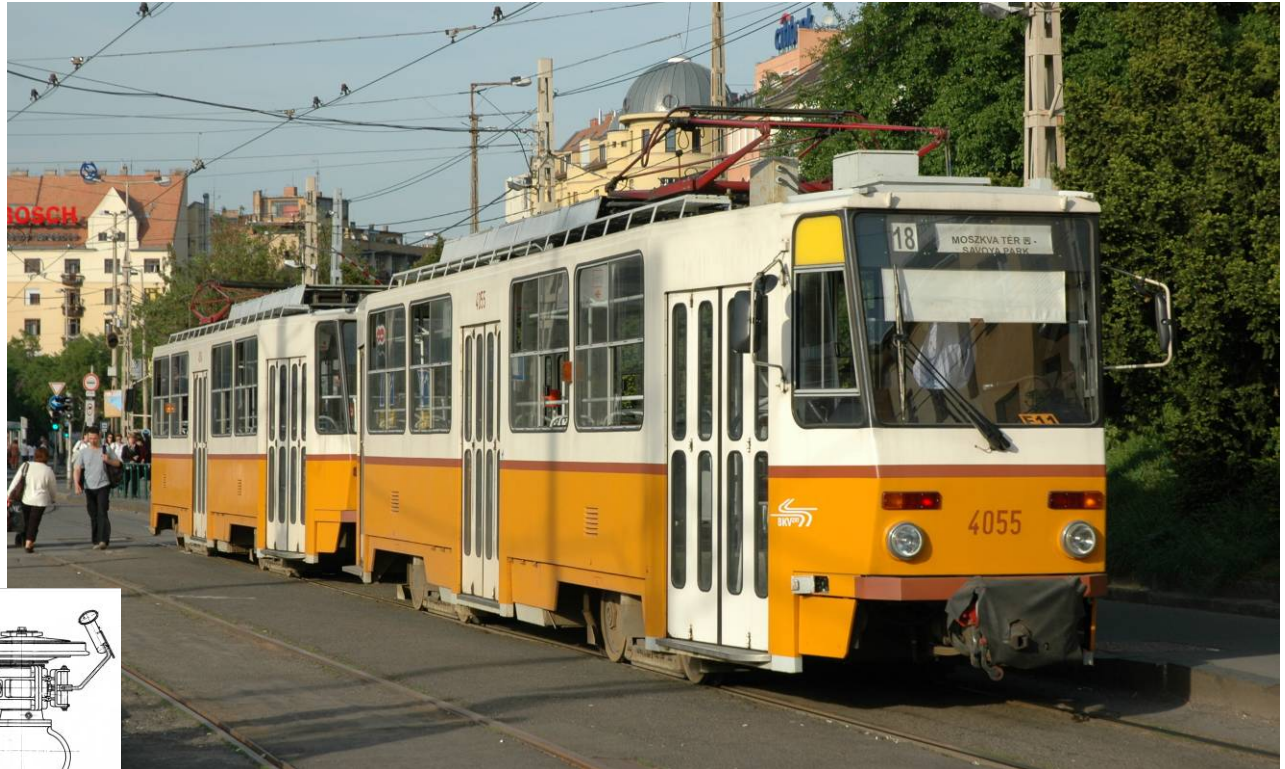
# Der bisherige Fahrzeugpark - Tatra T5C5

Über die Räder  
abgefederter Einzelachs-  
Kardantrieb

Gelenkrahmen mit  
diagonaler Achse

Längsmithnahme über  
Drehzapfen

Abstützung auf der Wiege  
über kegelige  
Drehzapfenführung

Gummimantel-Achslager  
anstelle Primärfeder

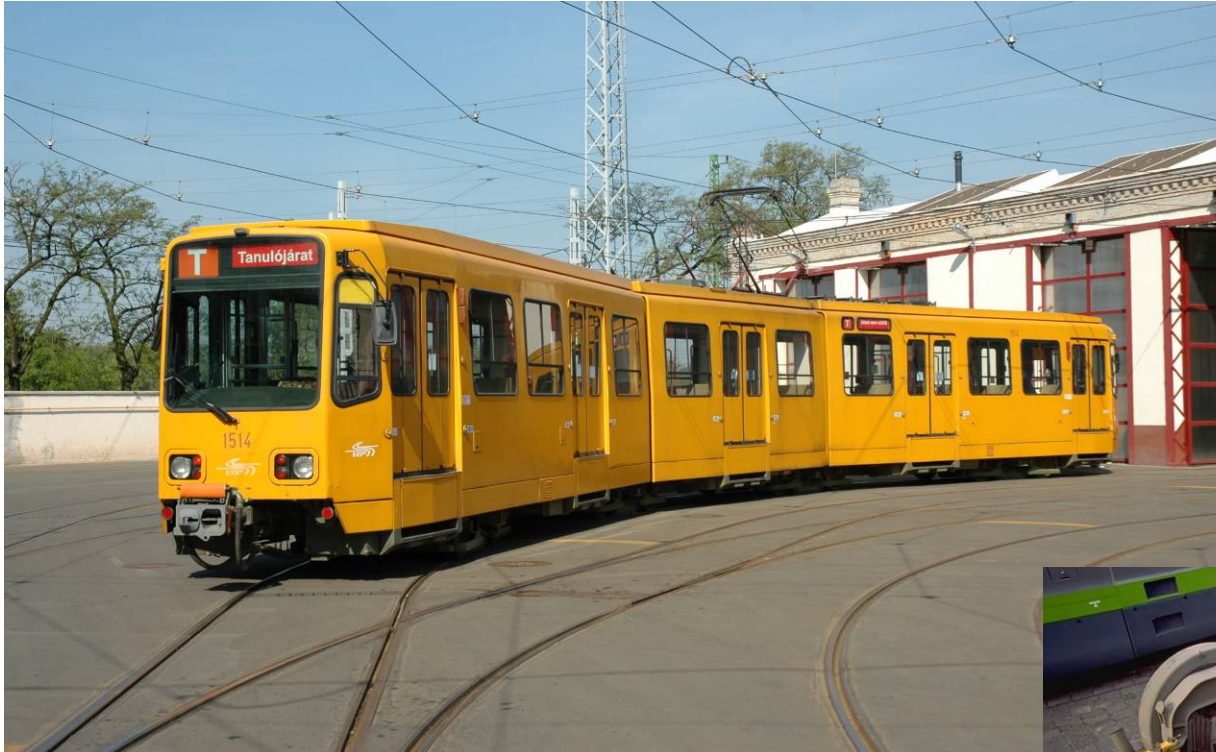
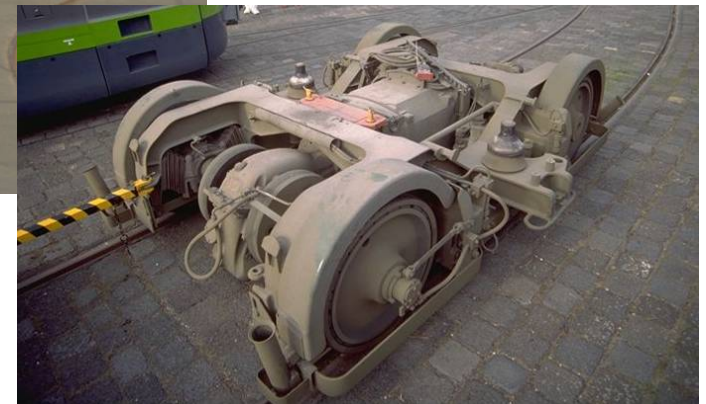
# Der bisherige Fahrzeugpark - Düwag Tw 6000 aus Hannover

Elastisch gelagerter  
Zweiachs-Längsantrieb

Starrer Rahmen

Längsmitnahme über  
Drehkranz

Abstützung auf der Wiege  
über Drehkranz

Winkelblock-Primärfeder

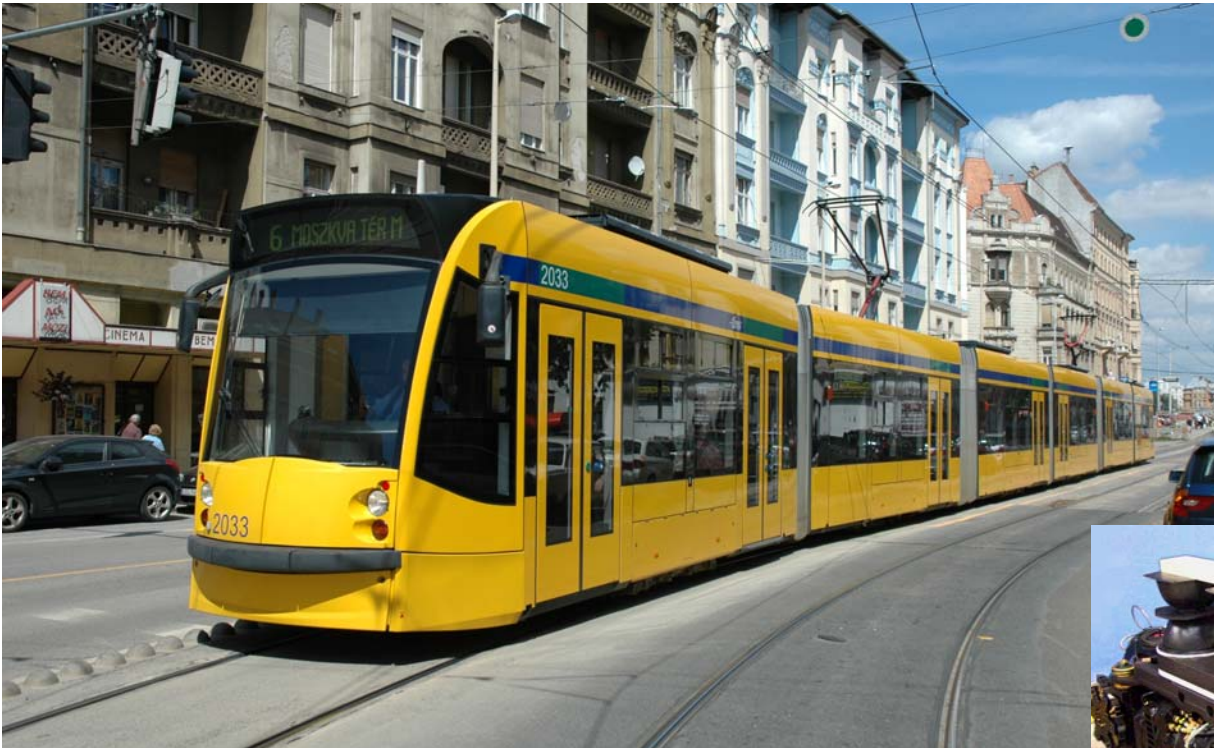
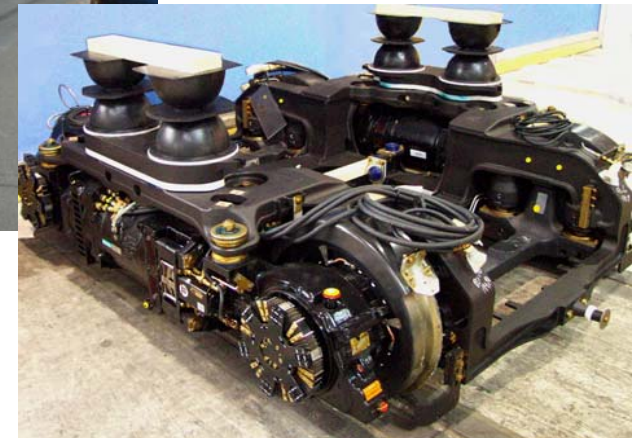
# Das neue Fahrzeug - Combino Plus

Voll abgefederte  
Einzel-Längsantriebe

Starrer Rahmen

Längsmithnahme über  
zentralen Traktionslenker

Abstützung über  
drehelastische Sekundär-  
feder

Gummikonus-Primärfeder

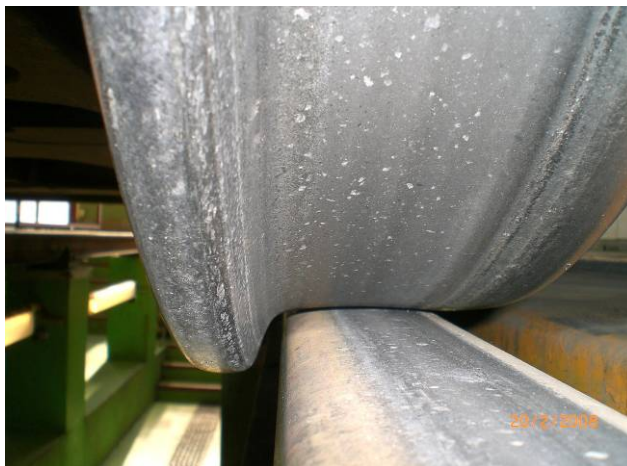
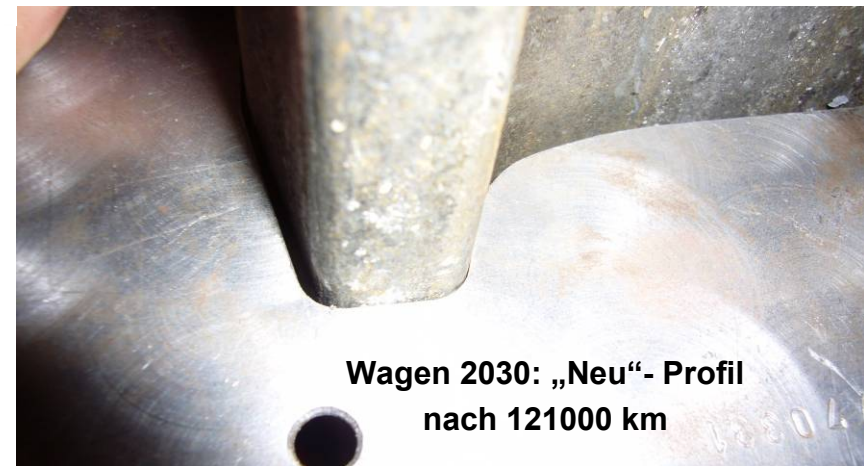
# Potential der Profilentwicklung

Typischer Verschleiß und resultierender Zerspanungsaufwand bei:

- Vollbahn

- Straßenbahn

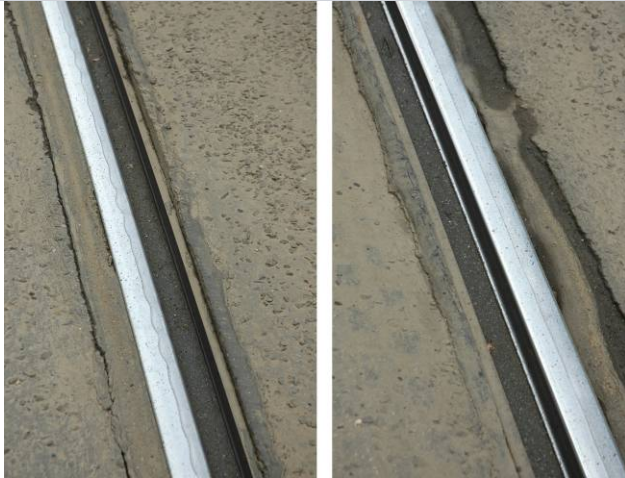
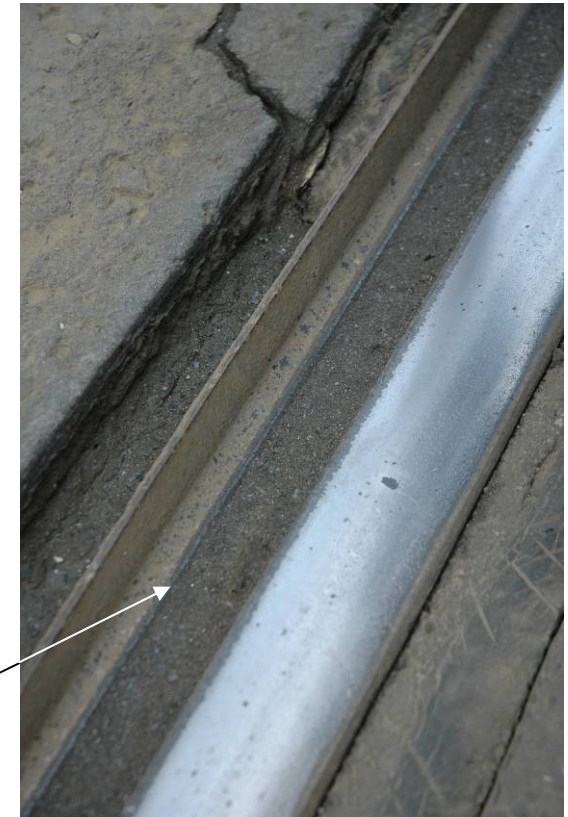
# Auswirkungen auf die Schiene - Verlängerung der Nutzungsdauer

Der geringe laterale Verschleiß am Spurkranz spiegelt sich an der geringen Abnutzung von Fahr- und Leitkante der Schiene wider. Tausch- und Reparaturintervalle können deutlich gestreckt werden

**Leitkantenverschleiß aus 3 Jahren Ganz-Gelenkzug-Einsatz**

**Leitkantenverschleiß aus 5 Jahren Combino Plus-Einsatz**
